dotyczy: kościół parafialny pw. św. Jana Kantego – zalecenia konserwatorskie dotyczące prac przy dekoracji malarskiej we wnętrzu kościoła.

**PROGRAM PRAC KONSERWATORSKICH
DOTYCZĄCY WYSTROJU MALARSKIEGO WNĘTRZA
KOŚCIOŁA PARAFIALNEGO P.W. ŚW. JANA KANTEGO
W TARNAWIE DOLNEJ**

opr. mgr Katarzyna Magrysiewicz - Dobrzańska

sierpień 2023

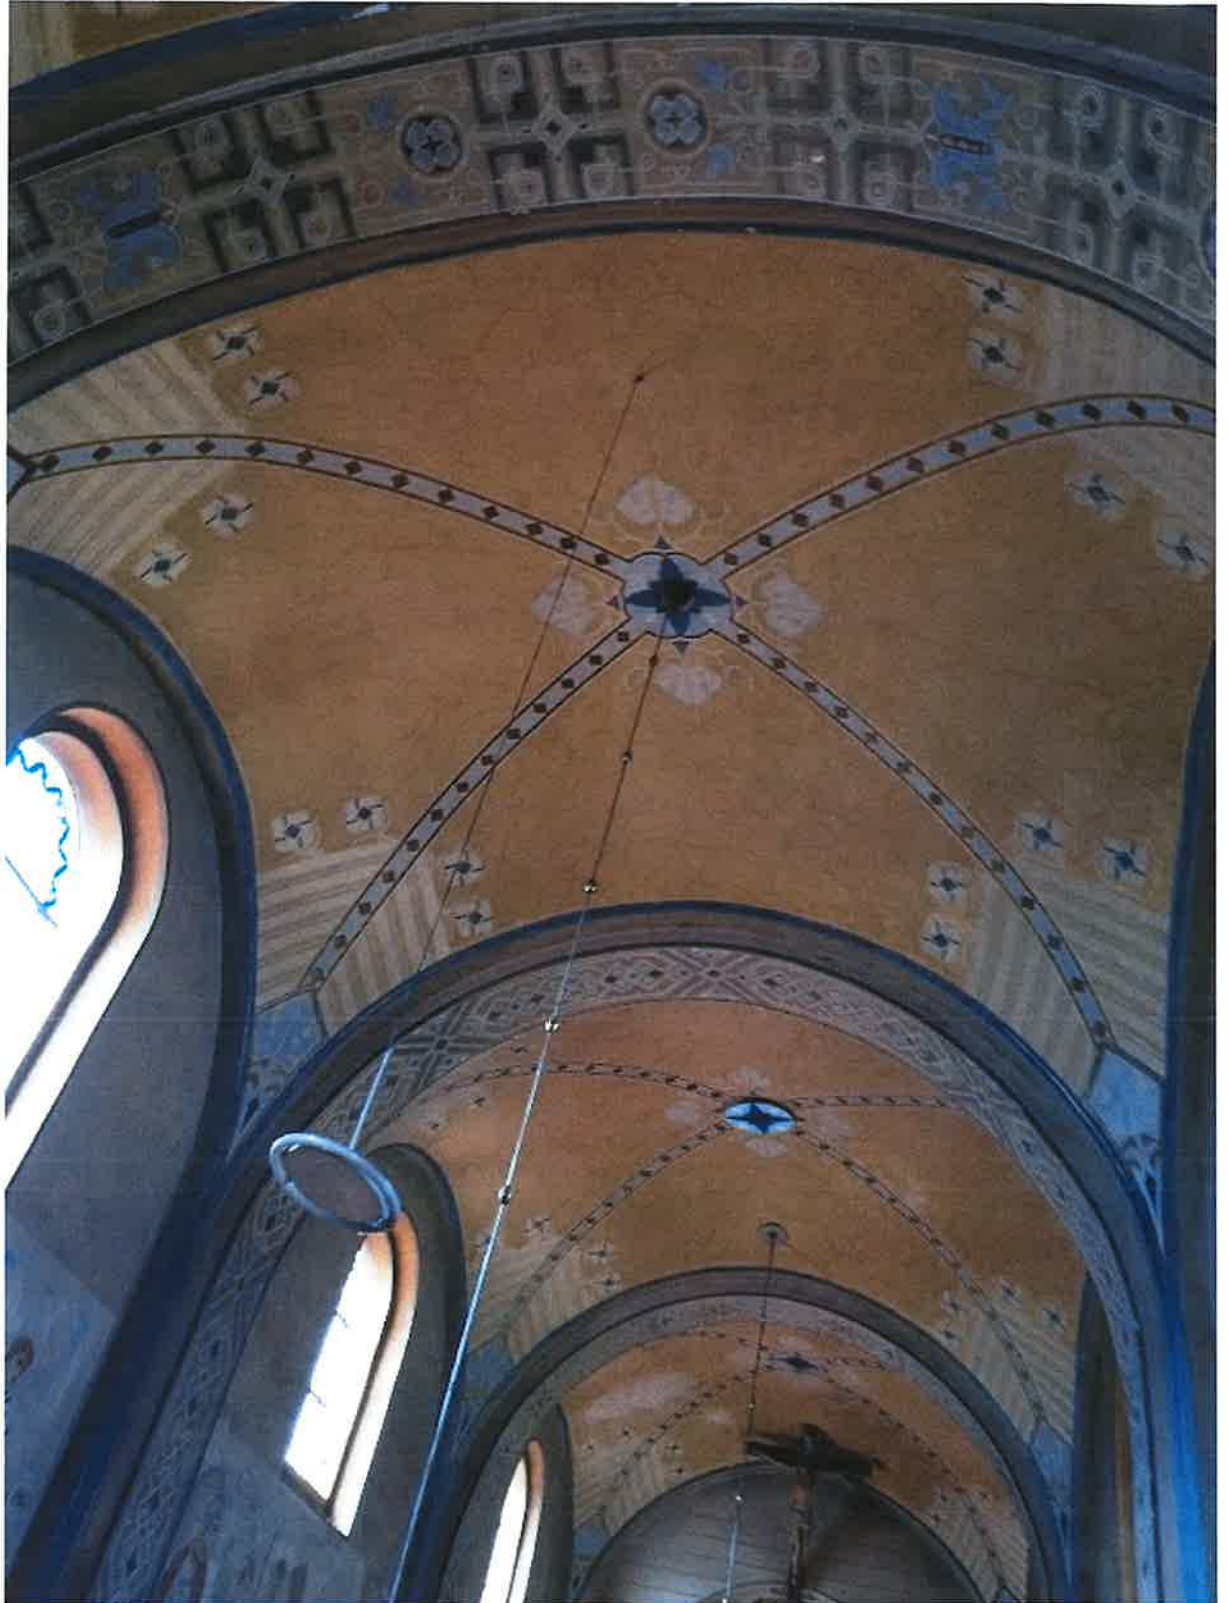
Fot. 3. Tarnawa Dolna. Kościół parafialny p.w. Św. Jana Kantego. Wnętrze. Nawa główna, sklepienie, widoczna gęsta siatka spękań.

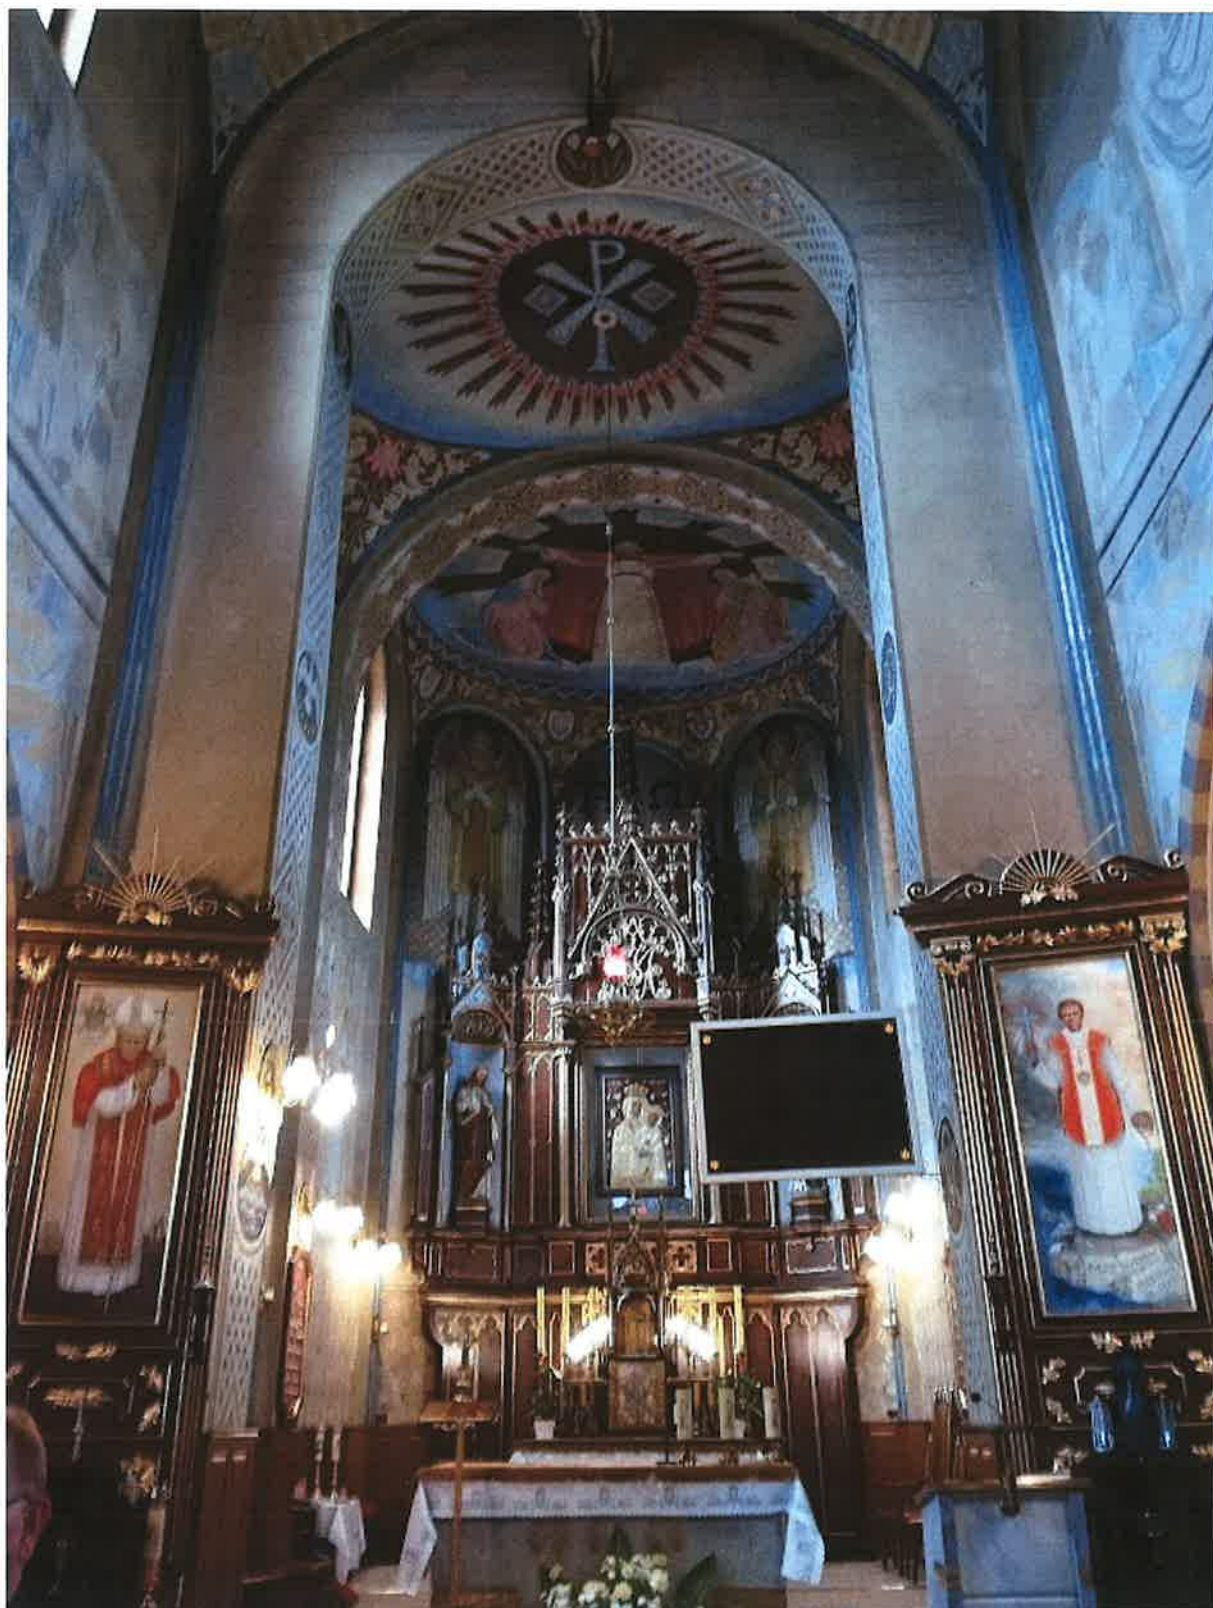
Fot. 4. Tarnawa Dolna. Kościół parafialny p.w. Św. Jana Kantego. Wnętrze. Nawa główna, ściana tęczowa, zbrudzenia powierzchni, nieczytelne napisy umieszczone wokół luku tęczy po obu stronach krucyfiksu.

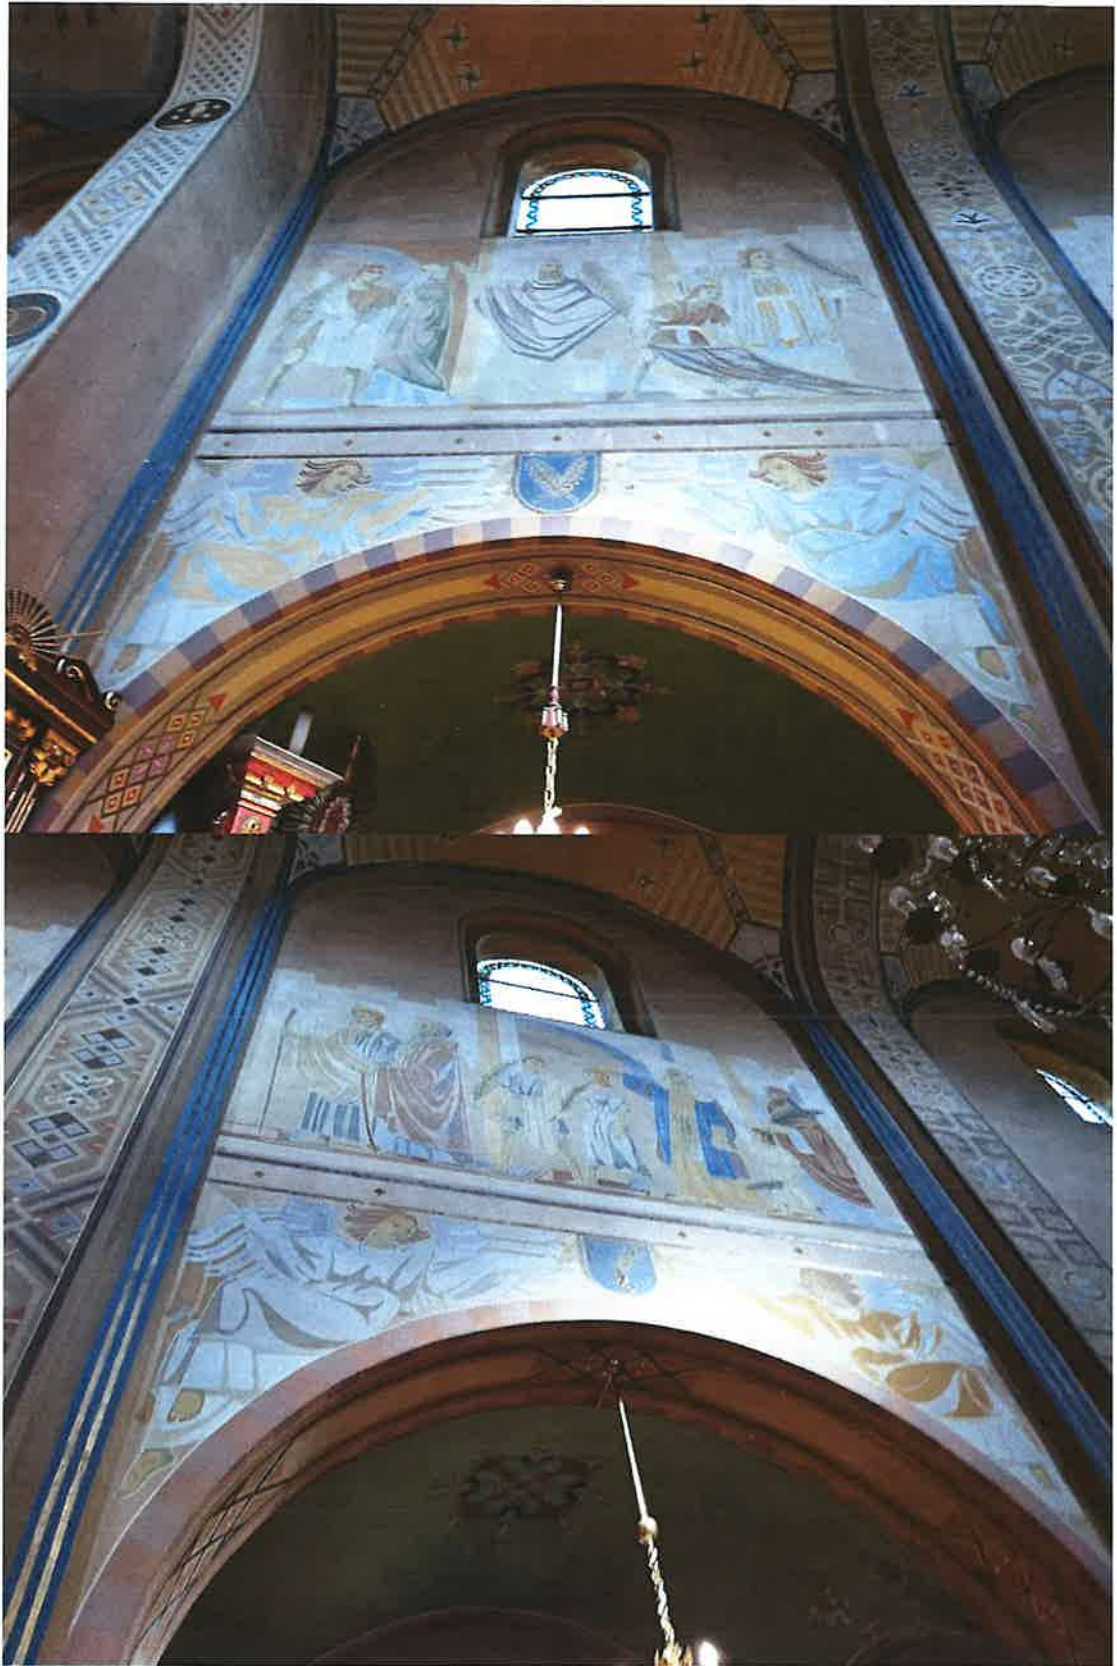
Fot. 5,6. Tarnawa Dolna. Kościół parafialny p.w. Św. Jana Kantego. Wnętrze. Nawa główna, ściany tarczowe po stronie południowej widoczne zabrudzenia powierzchni.

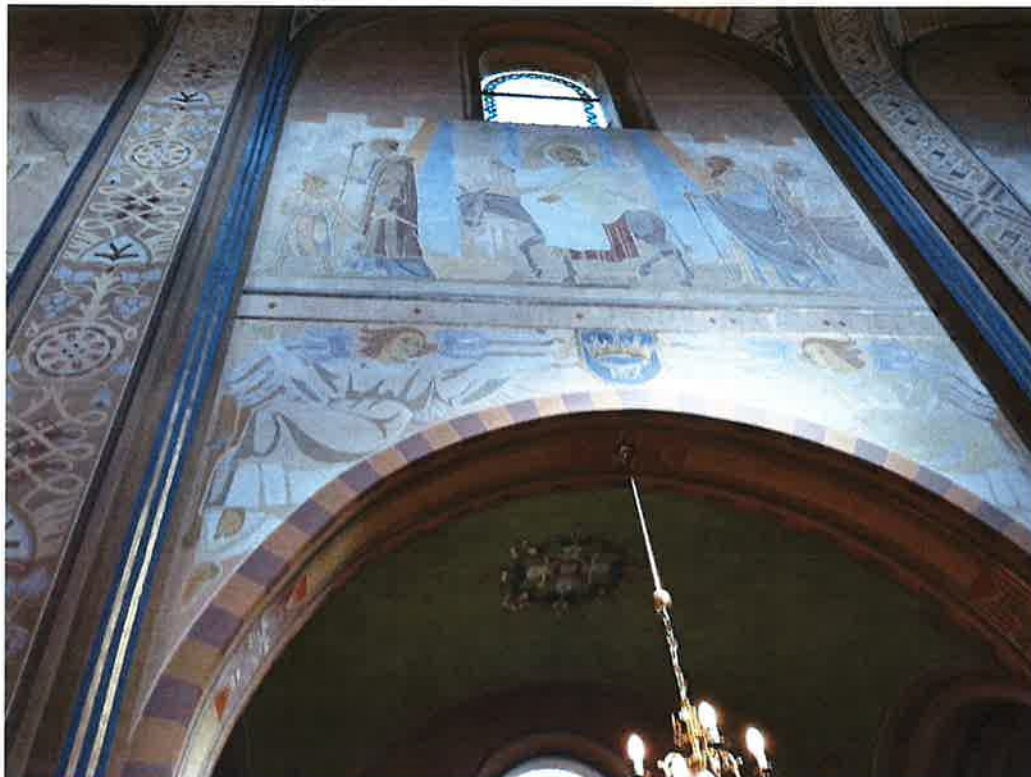
Fot. 7. Tarnawa Dolna. Kościół parafialny p.w. Św. Jana Kantego. Wnętrze. Nawa główna, ściana tarczowa po stronie południowej widoczne zabrudzenia powierzchni.

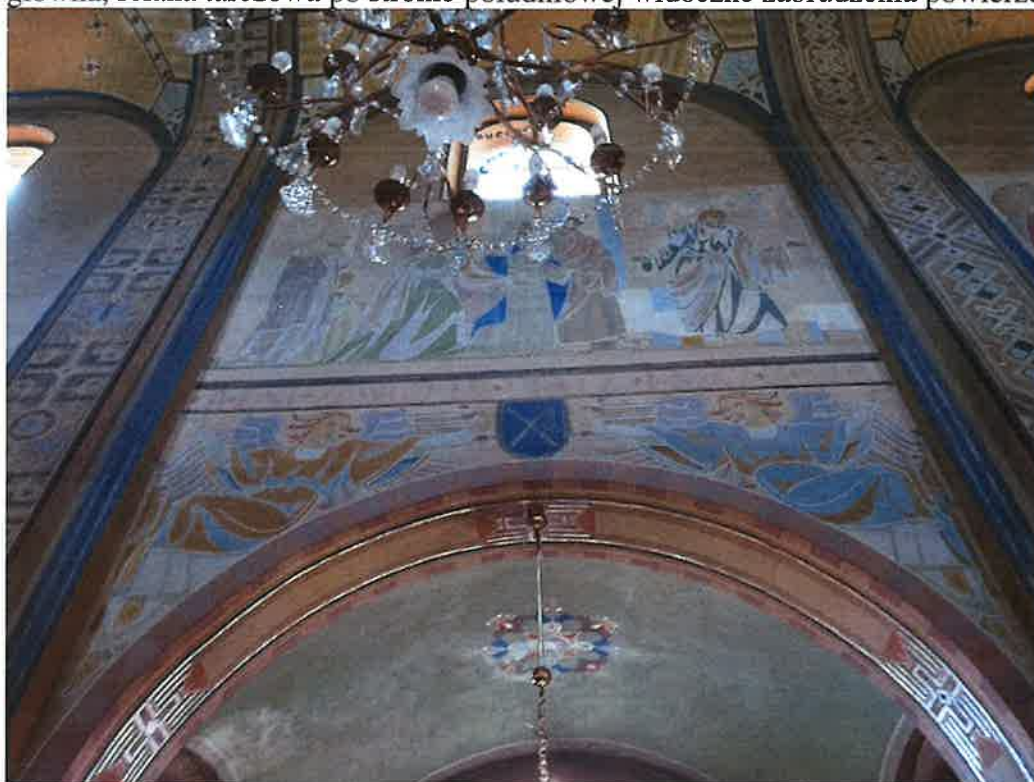
Fot. 8. Tarnawa Dolna. Kościół parafialny p.w. Św. Jana Kantego. Wnętrze. Nawa główna, ściana tarczowa po stronie północnej widoczne zabrudzenia powierzchni. Widoczne zniszczenia malatury na sklepieniu nawy bocznej

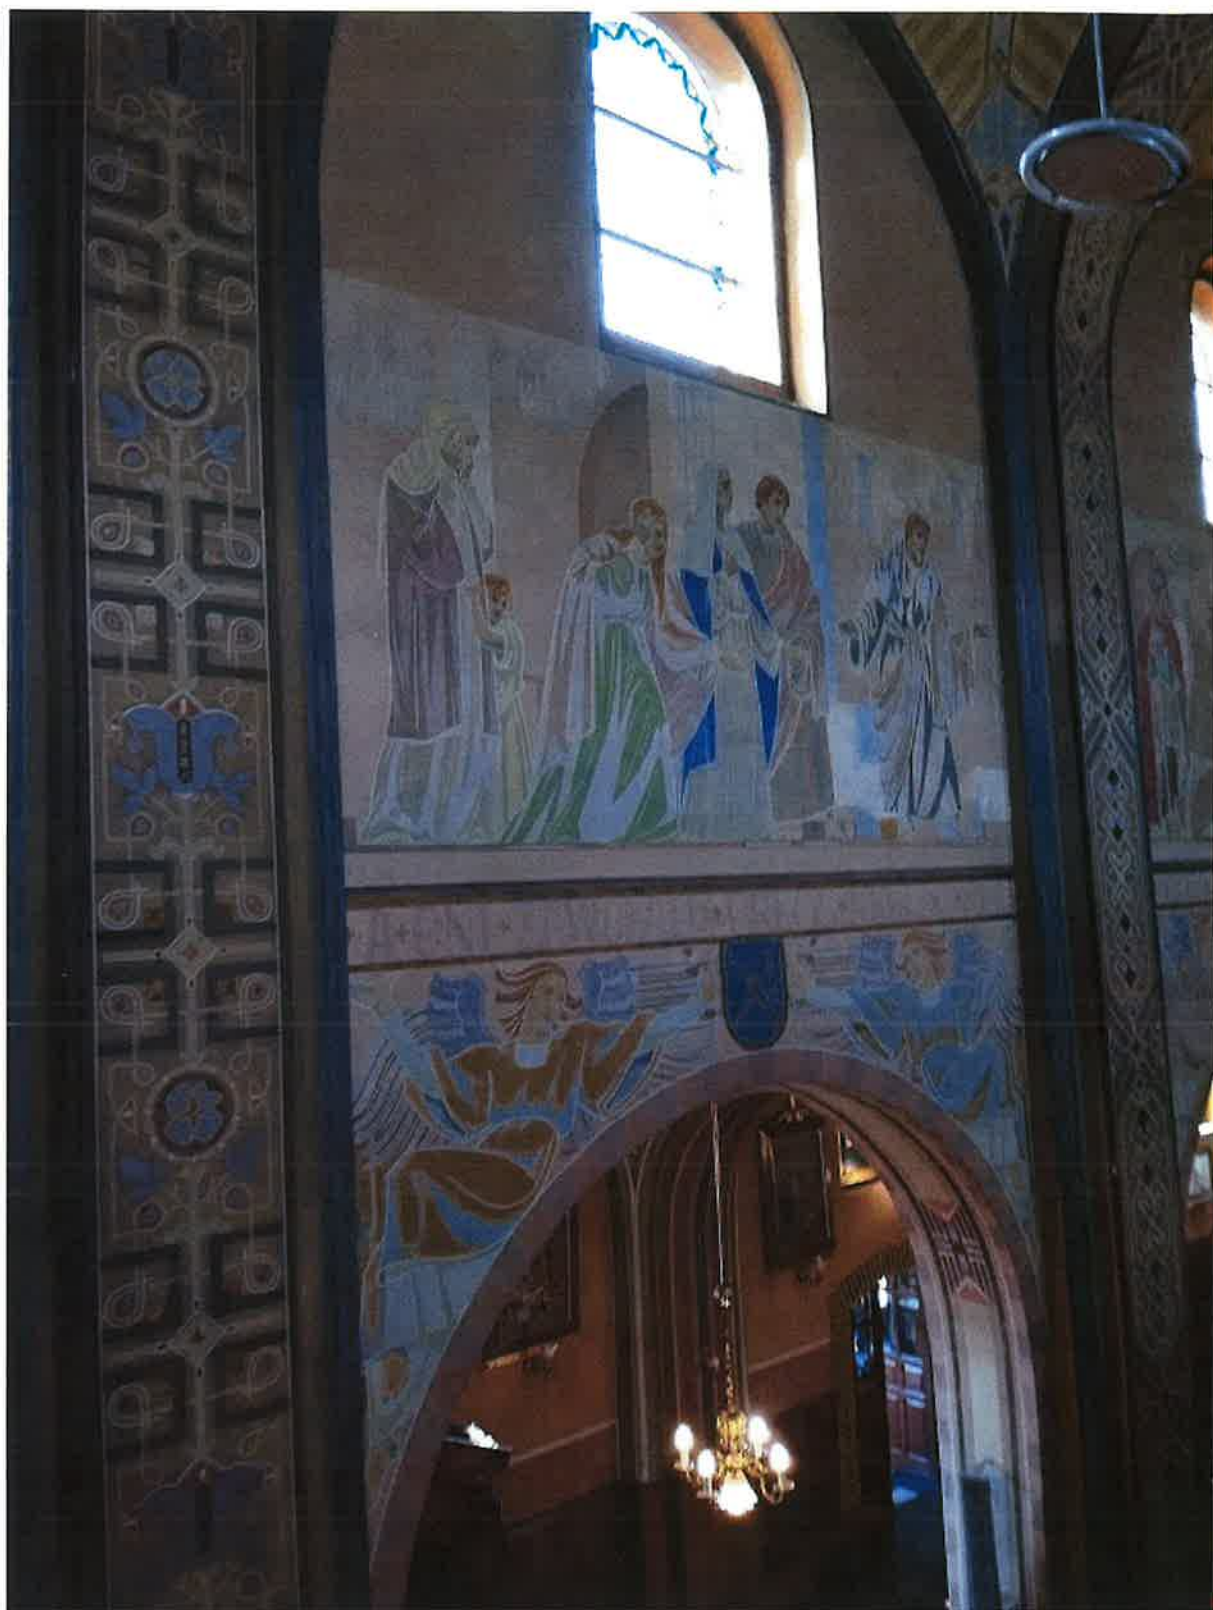
Fot. 9. Tarnawa Dolna. Kościół parafialny p.w. Św. Jana Kantego. Wnętrze. Nawa główna, ściana tarczowa po stronie północnej widoczne zabrudzenia powierzchni.

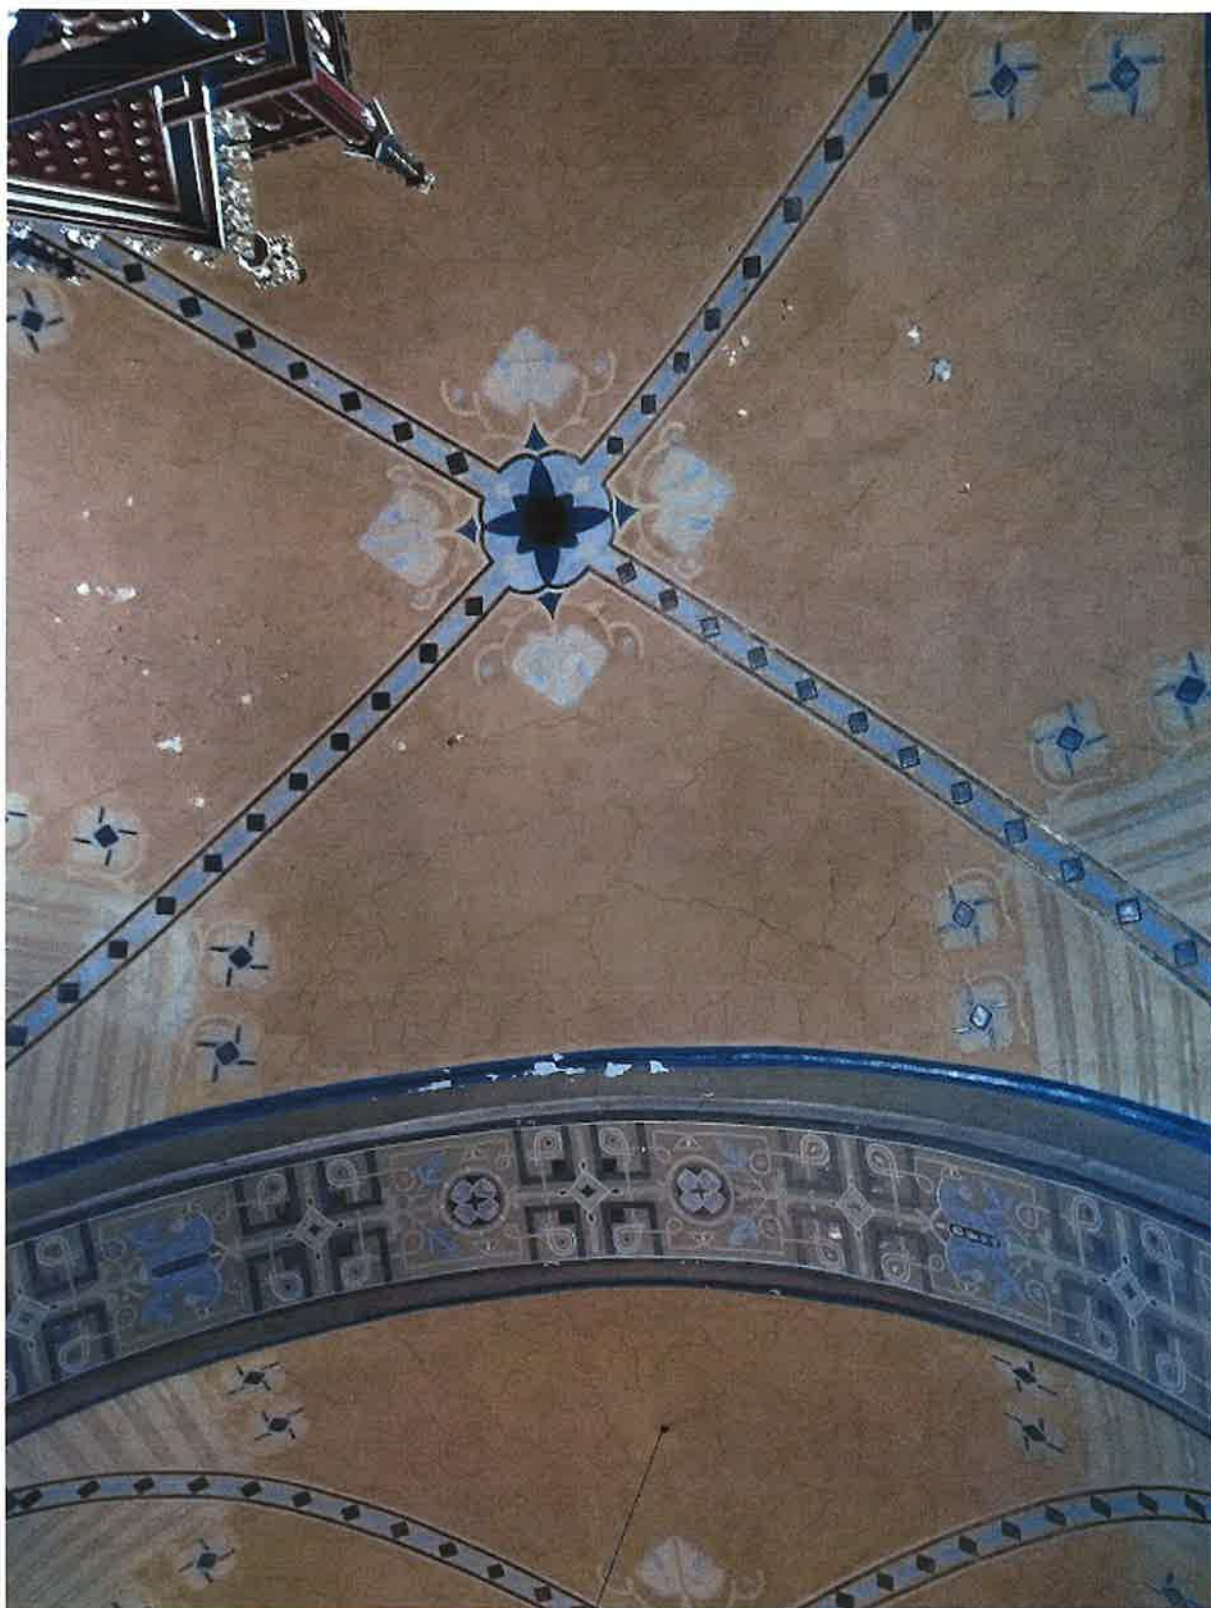
Fot. 10. Tarnawa Dolna. Kościół parafialny p.w. Św. Jana Kantego. Wnętrze. Nawa główna, fragment sklepienia nad chórem muzycznym .Widoczna siatka spękań tynku oraz złuszczające się warstwy malarskie

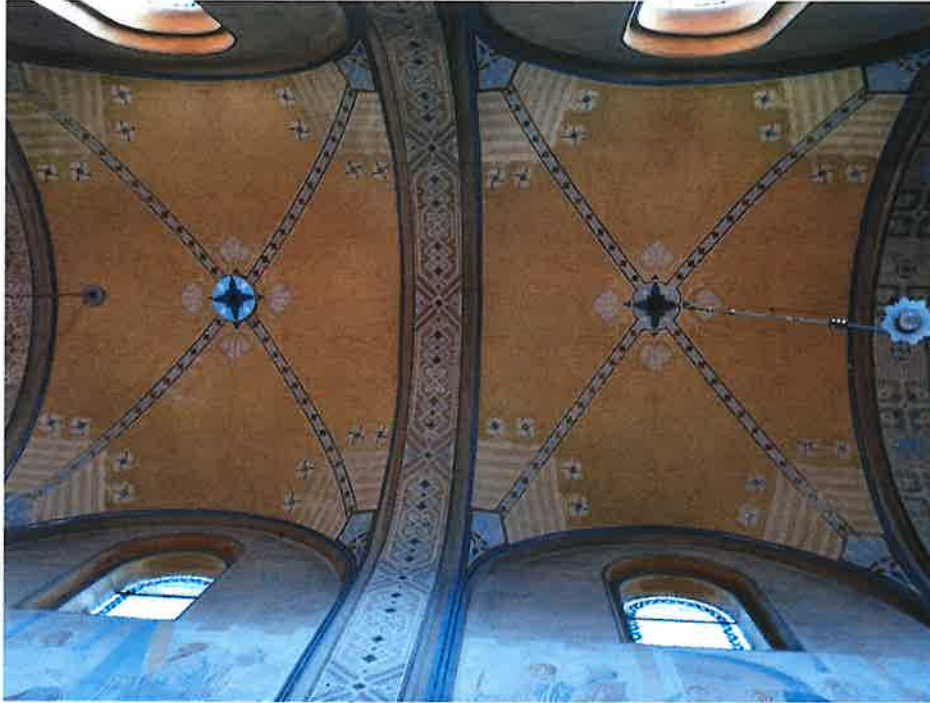
Fot. 11. Tarnawa Dolna. Kościół parafialny p.w. Św. Jana Kantego. Wnętrze. Nawa główna, fragment sklepienia. Widoczna gęsta siatka spękań tynku, zabrudzenia powierzchni dekoracji malarskiej oraz odpryski warstwy malarskiej.

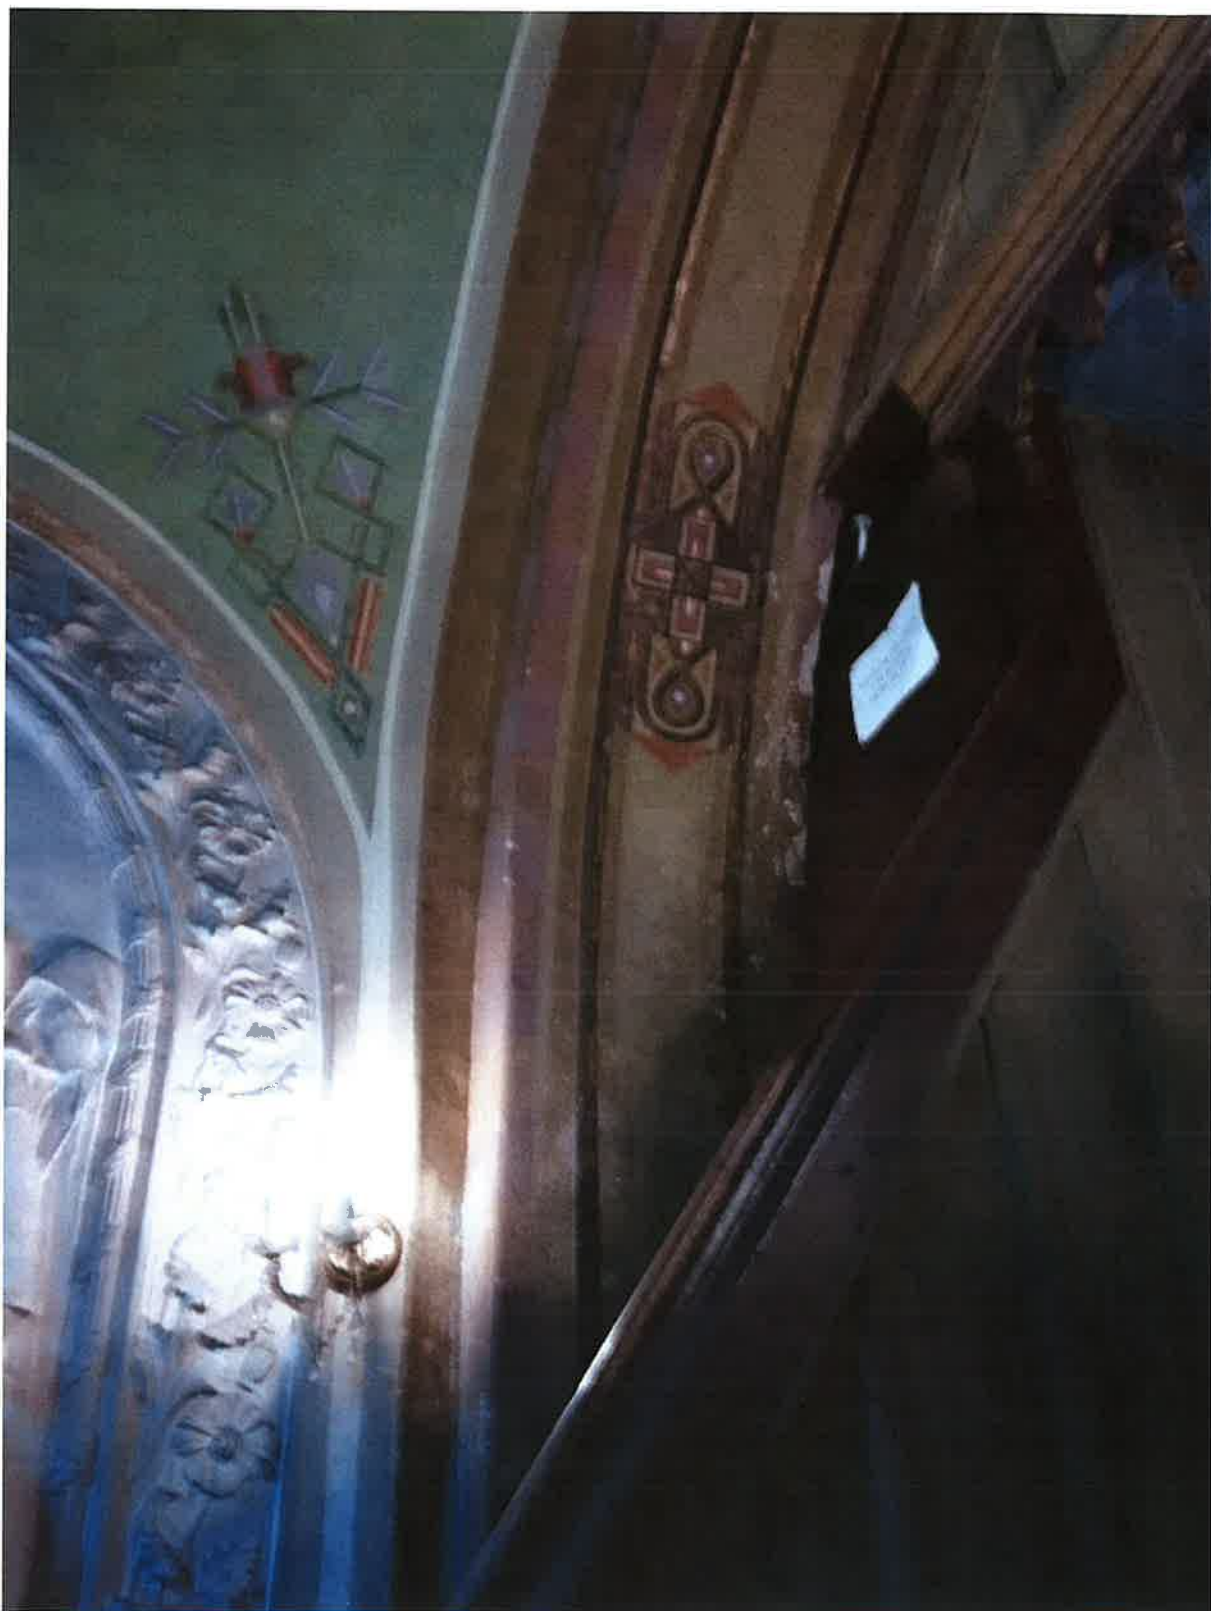
Fot. 13. Tarnawa Dolna. Kościół parafialny p.w. Św. Jana Kantego. Wnętrze. Fragment arkady prowadzącej do nawy bocznej po stronie południowej przy wejściu na chór widoczne zniszczenia warstwy malarskiej.

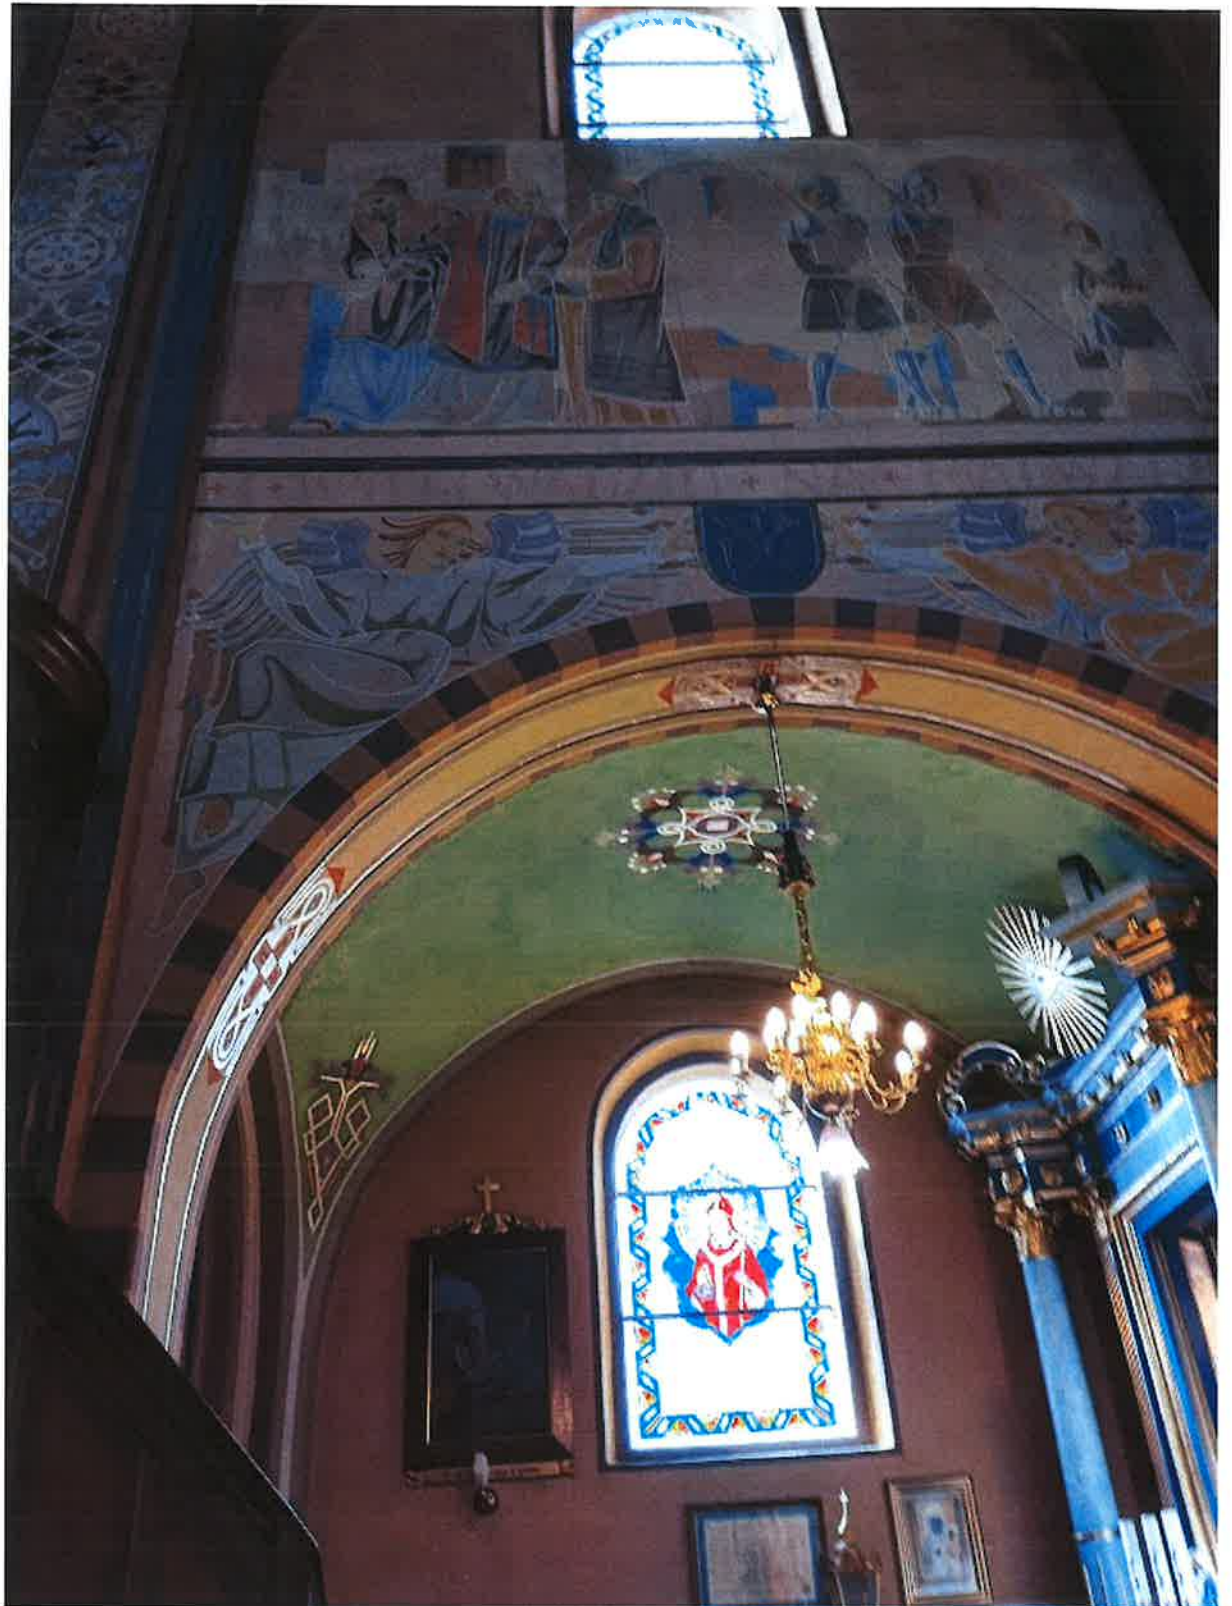
Fot. 14. Tarnawa Dolna. Kościół parafialny p.w. Św. Jana Kantego. Wnętrze. Nawa główna, ściana tarczowa po stronie północnej widoczne zabrudzenia powierzchni i złuszczająca się warstwa malarska. (z boku anioła w sąsiedztwie ambony)

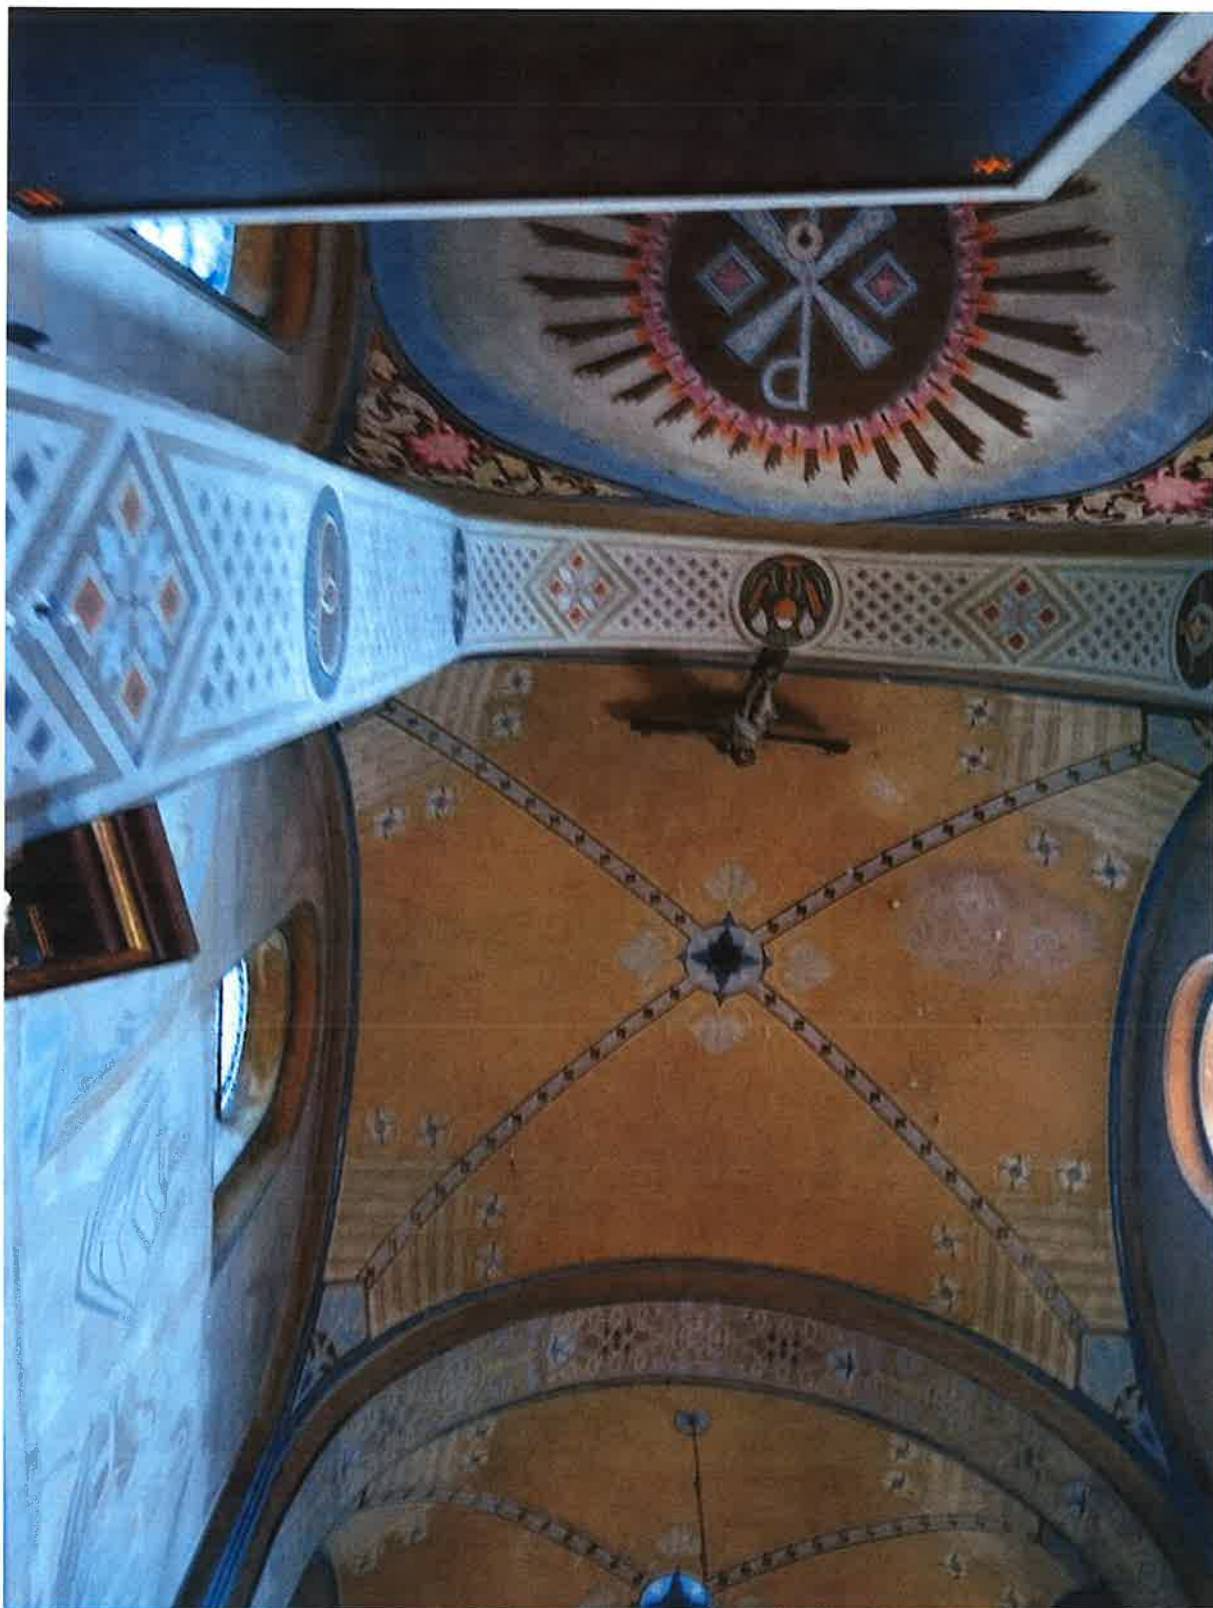
Fot. 16. Tarnawa Dolna. Kościół parafialny p.w. Św. Jana Kantego. Wnętrze. Nawa główna, fragment sklepienia w sąsiedztwie tarczy. Widoczna gęsta siatka spękań tynku, zaplaminienia i zabrudzenia powierzchni dekoracji malarskiej oraz odpryski warstwy malarskiej.

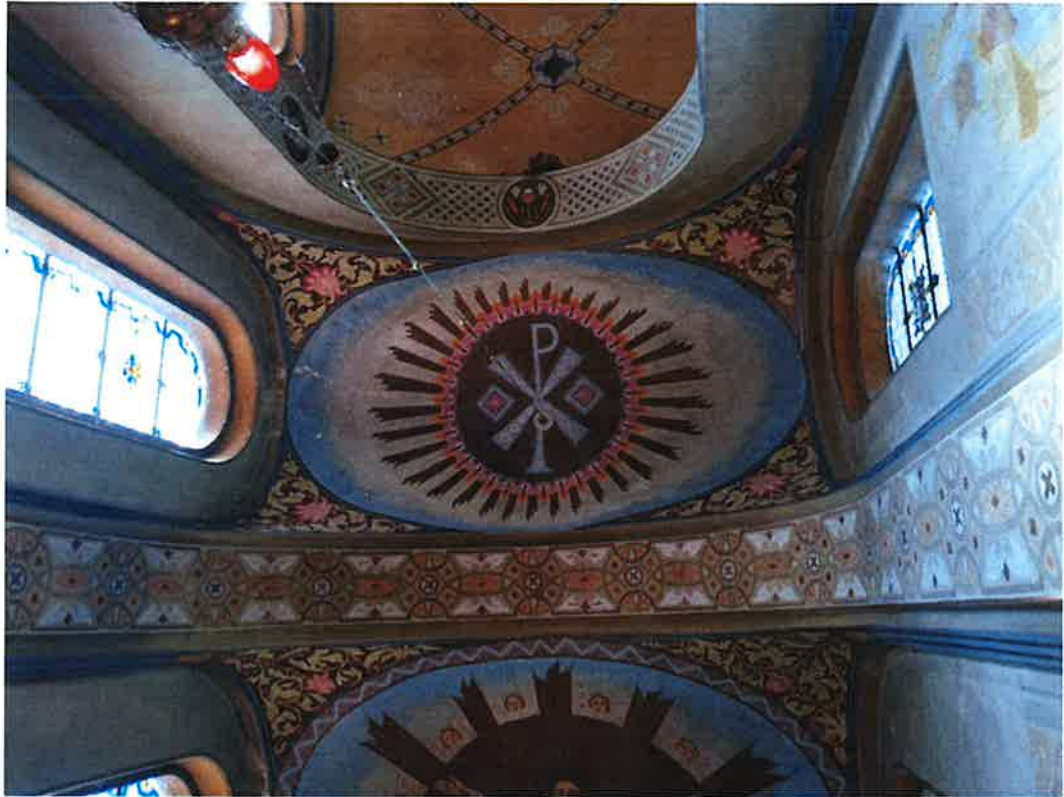
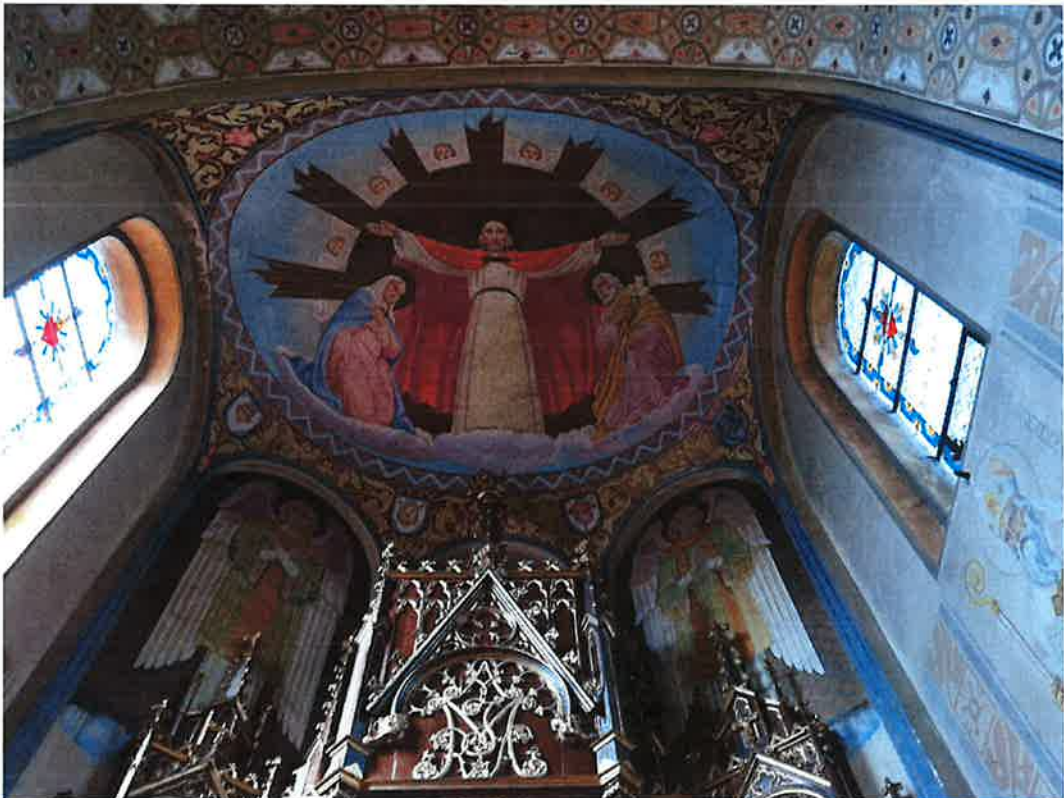
Fot. 17/18. Tarnawa Dolna. Kościół parafialny p.w. Św. Jana Kantego. Wnętrze. Prezbiterium fragmenty sklepienia . Widoczne zaplamienia i zabrudzenia powierzchni polichromii oraz odpryski warstwy malarskiej.

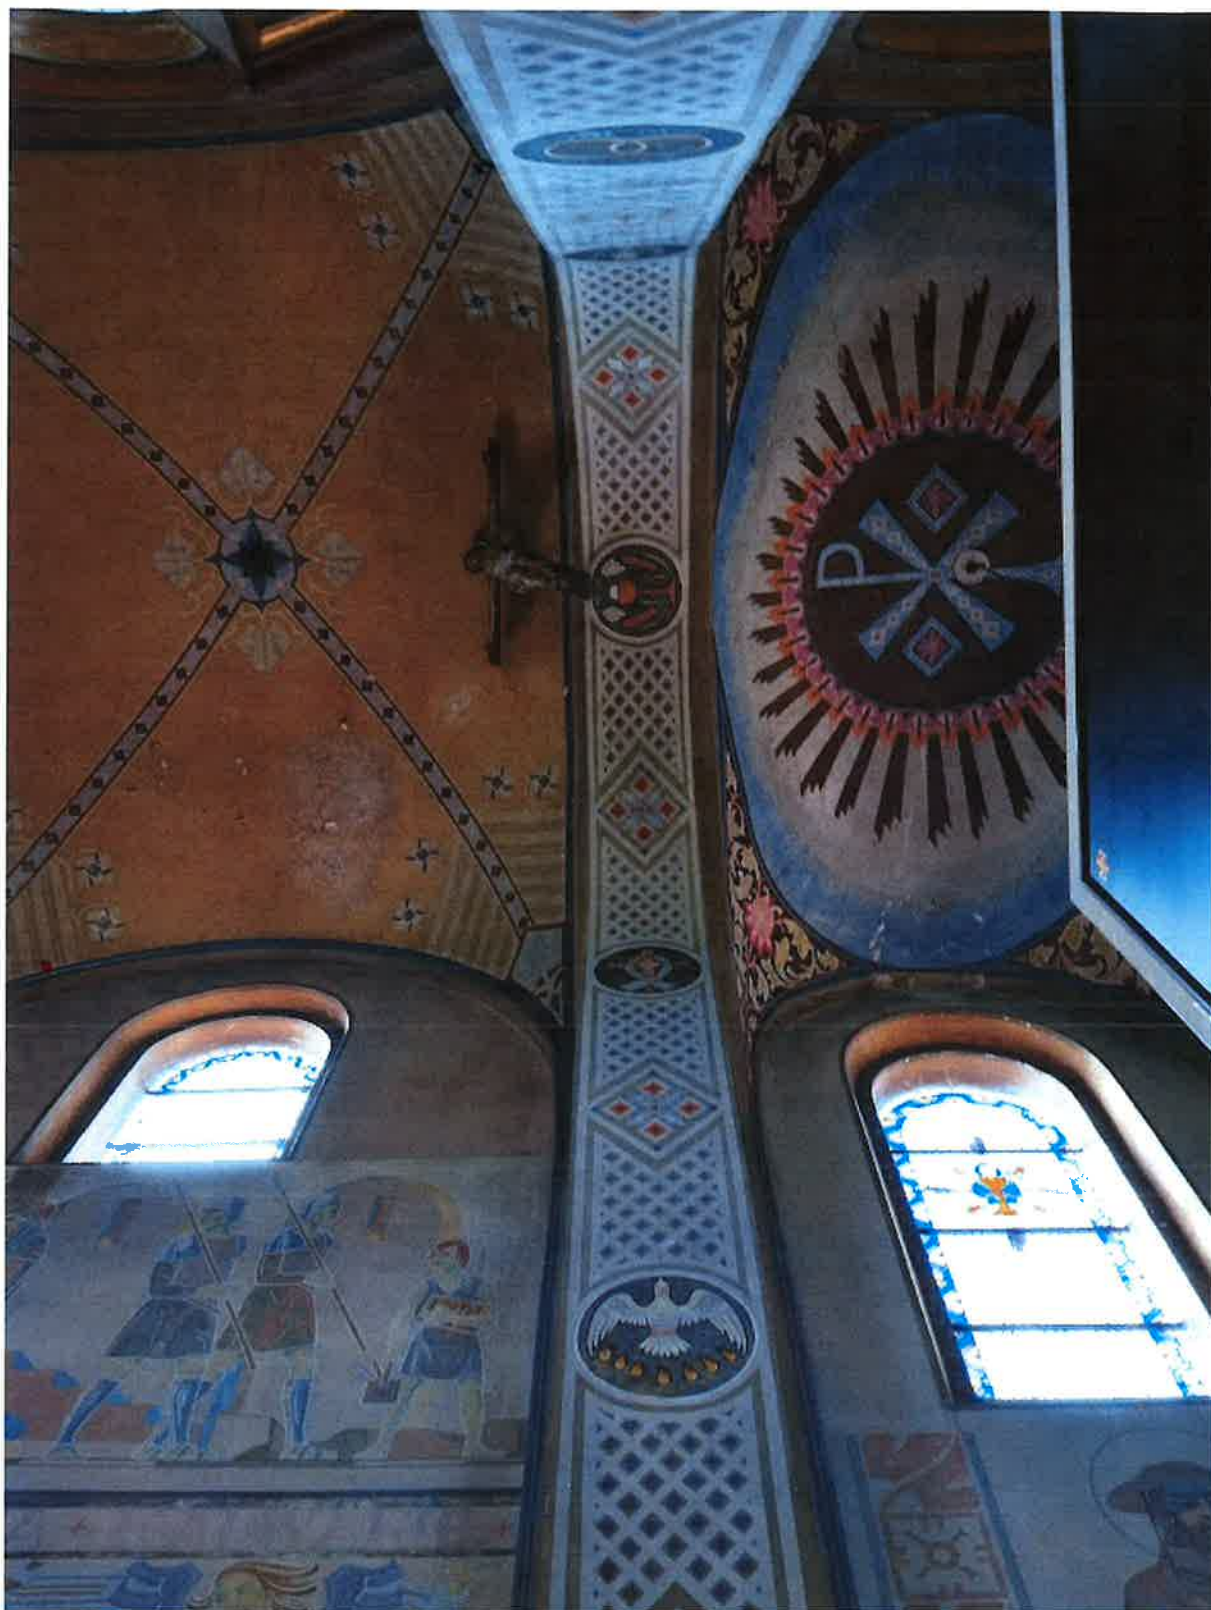
Fot. 19. Tarnawa Dolna. Kościół parafialny p.w. Św. Jana Kantego. Wnętrze. Styk nawy i prezbiterium fragmenty sklepień . Widoczne zaplamienia spowodowane przeciekaniem wody deszczowej i zabrudzenia powierzchni polichromii oraz odpryski warstwy malarskiej.
