dotyczy: kościół parafialny pw. św. Jana Kantego – zalecenia konserwatorskie dotyczące prac przy dekoracji malarskiej we wnętrzu kościoła.

**PROGRAM PRAC KONSERWATORSKICH
DOTYCZĄCY WYSTROJU MALARSKIEGO WNĘTRZA
KOŚCIOŁA PARAFIALNEGO P.W. ŚW. JANA KANTEGO
W TARNAWIE DOLNEJ**

opr. mgr Katarzyna Magrysiewicz - Dobrzańska

sierpień 2023

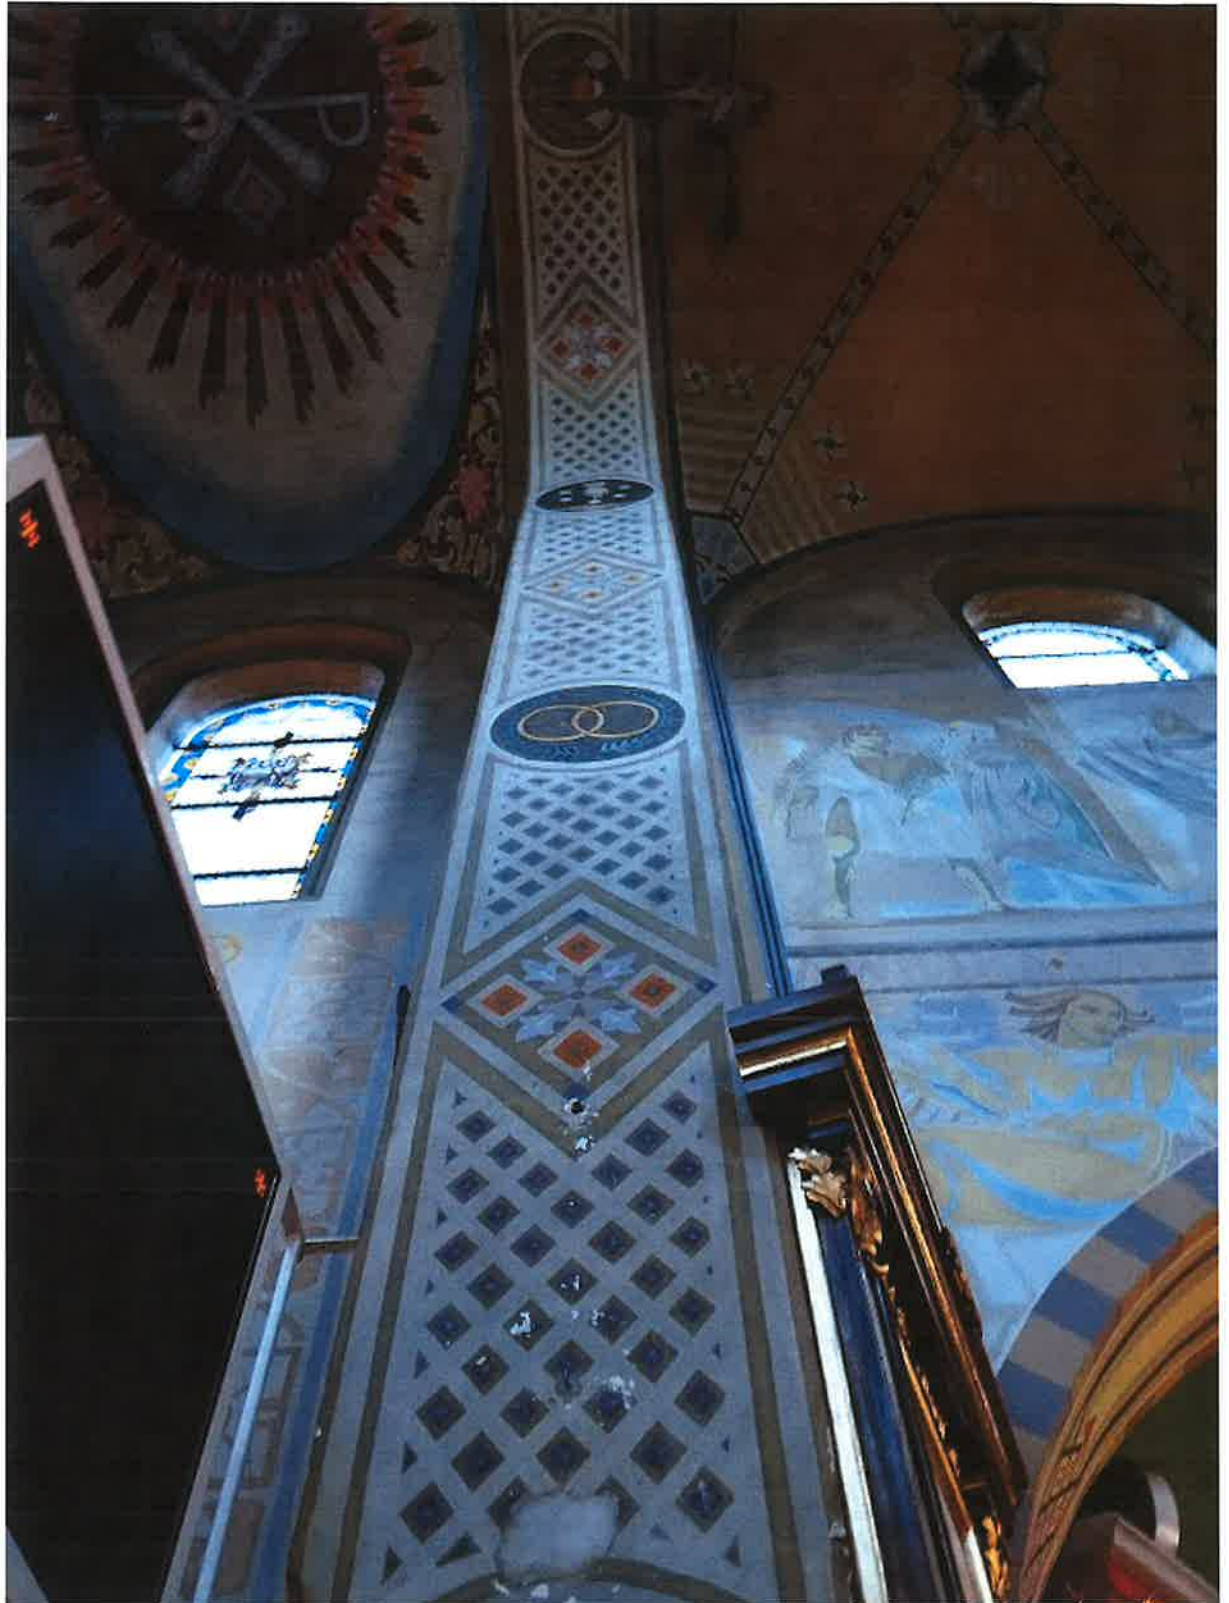
Fot. 20. Tarnawa Dolna. Kościół parafialny p.w. Św. Jana Kantego. Wnętrze. Fragment łuku tęczowego z symbolami sakramentów. Widoczne zabrudzenia powierzchni polichromii oraz odpryski warstwy malarskiej.

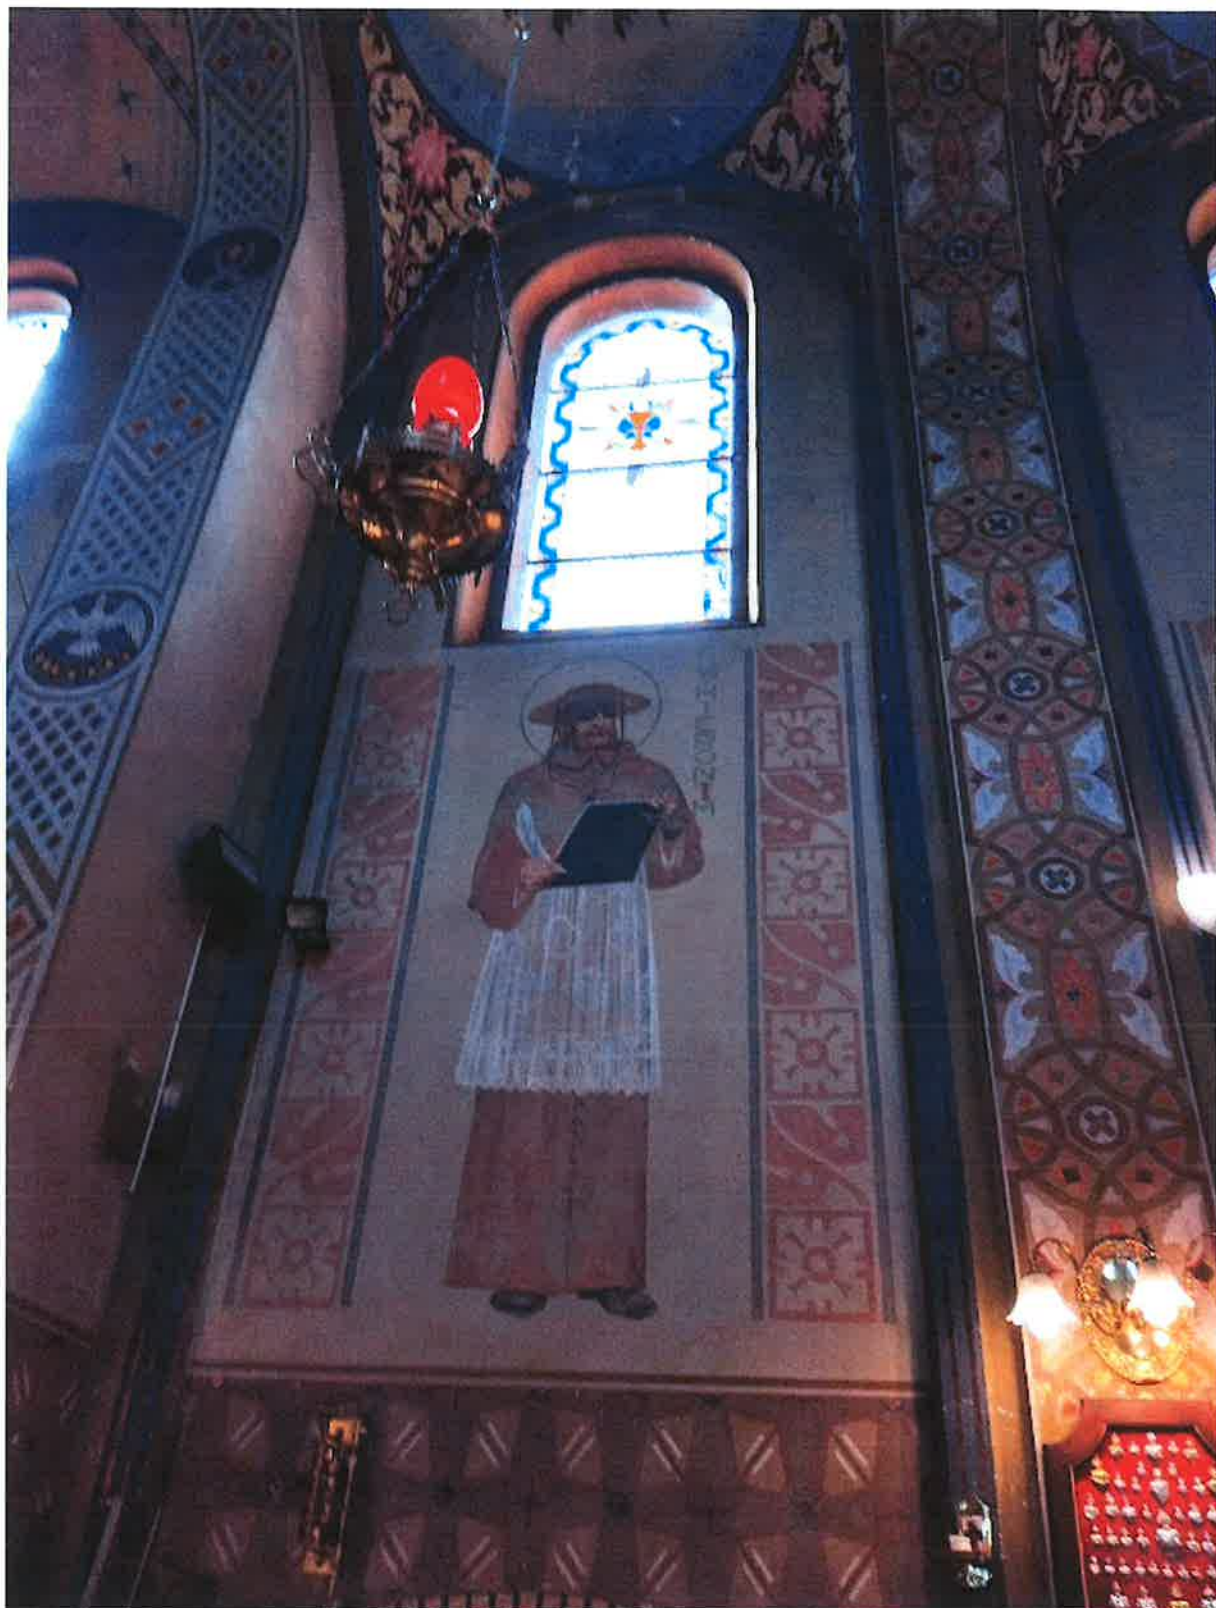
Fot. 21. Tarnawa Dolna. Kościół parafialny p.w. Św. Jana Kantego. Wnętrze prezbiterium. Ściana tarczowa w sąsiedztwie tęczy po stronie południowej z wizerunkiem dra kościoła św. Hieronima. Widoczne zabrudzenia powierzchni polichromii oraz odpryski warstwy malarskiej w szczycie i dolnej partii ściany.

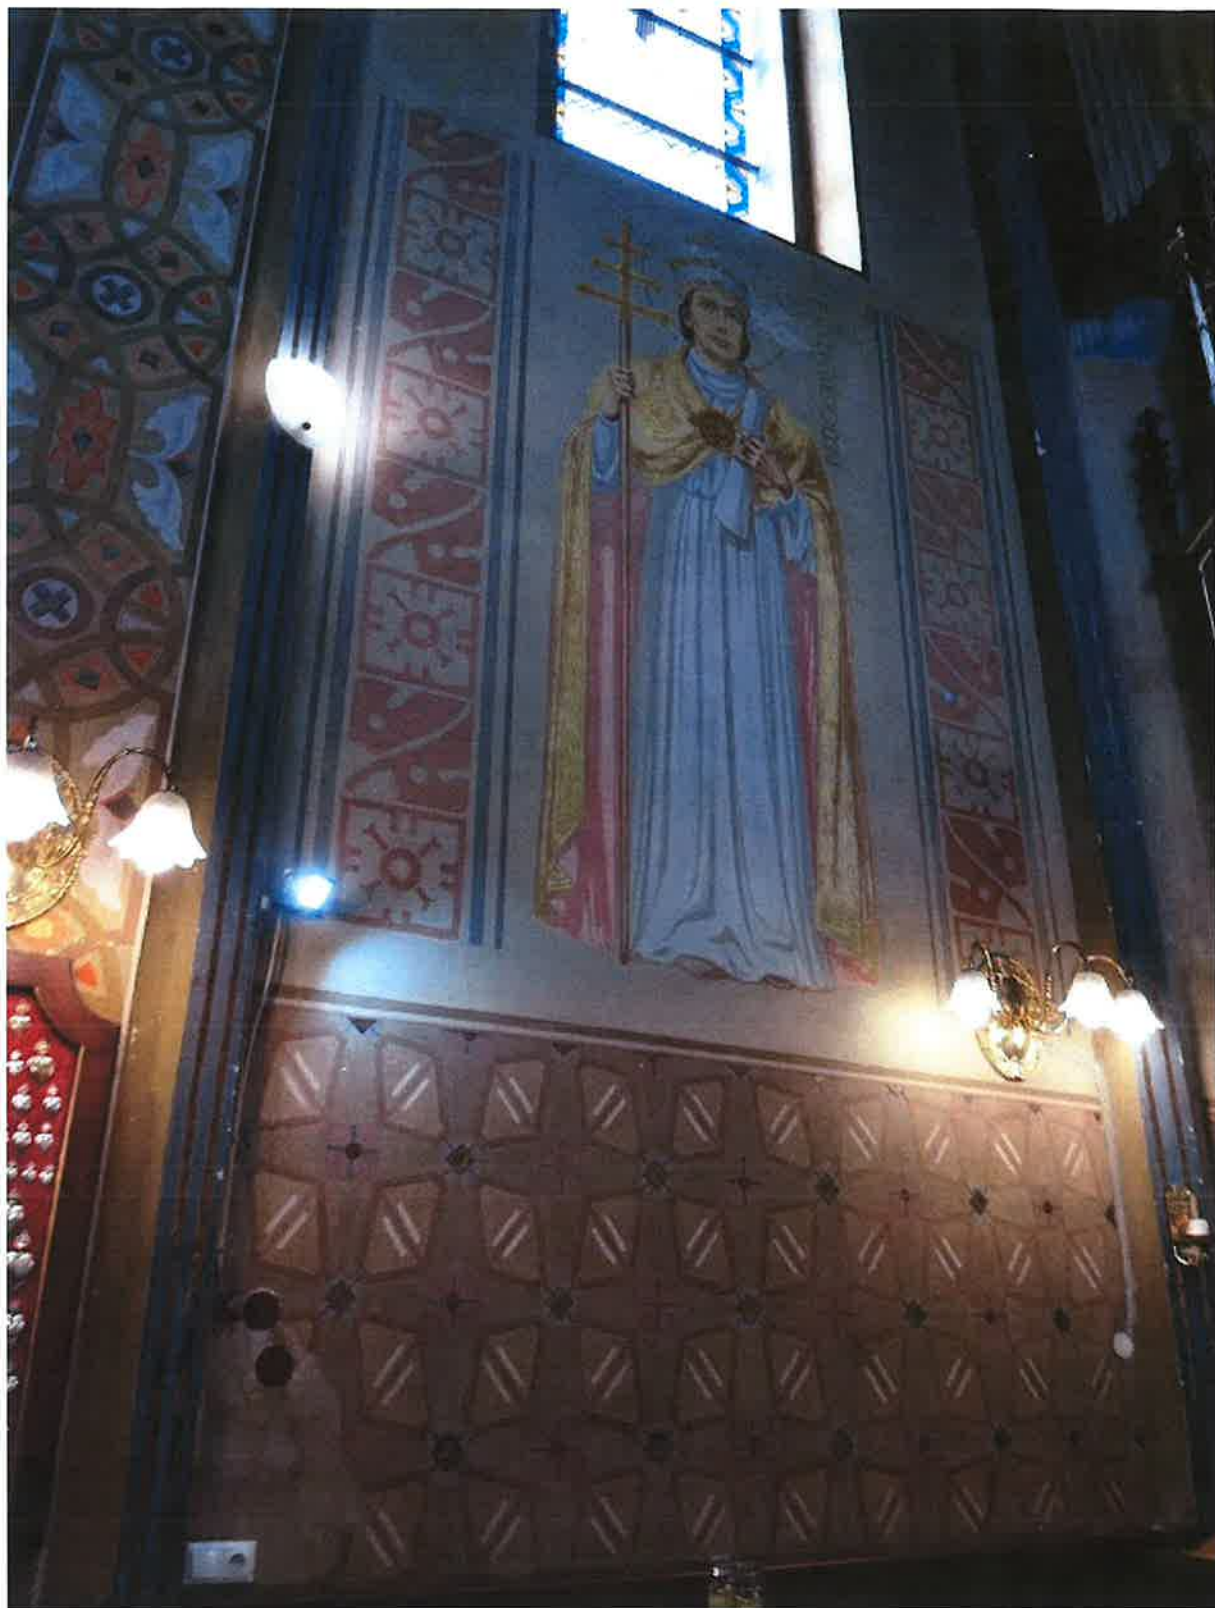
Fot. 22. Tarnawa Dolna. Kościół parafialny p.w. Św. Jana Kantego. Wnętrze prezbiterium. Fragment ściany tarczowej w sąsiedztwie ołtarza po stronie południowej z wizerunkiem dra kościoła św. Grzegorza . Widoczne zabrudzenia powierzchni polichromii oraz odpryski warstwy malarskiej i dolnej partii ściany .

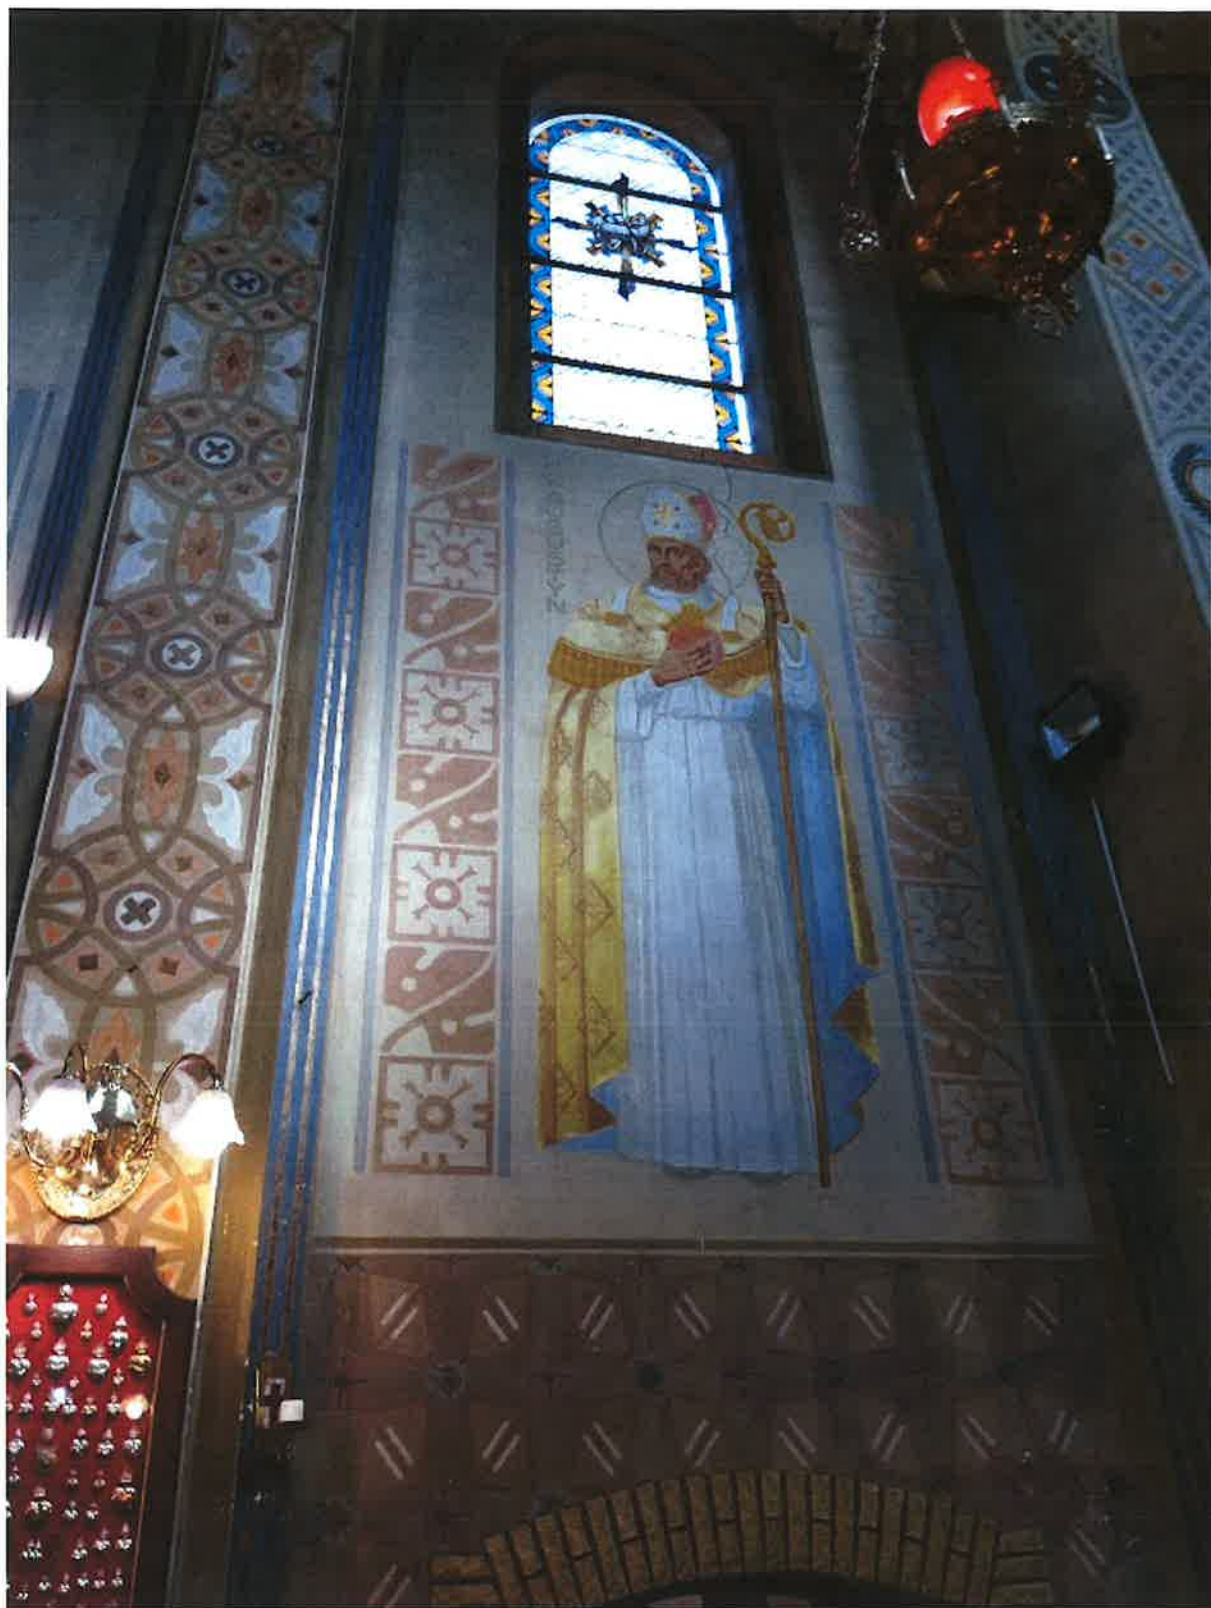
Fot. 23. Tarnawa Dolna. Kościół parafialny p.w. Św. Jana Kantego. Wnętrze prezbiterium. Fragment ściany tarczowej w sąsiedztwie tarczy po stronie północnej z wizerunkiem dra kościoła św. Augustyna . Widoczne zabrudzenia powierzchni polichromii oraz odpryski warstwy malarskiej i dolnej partii ściany

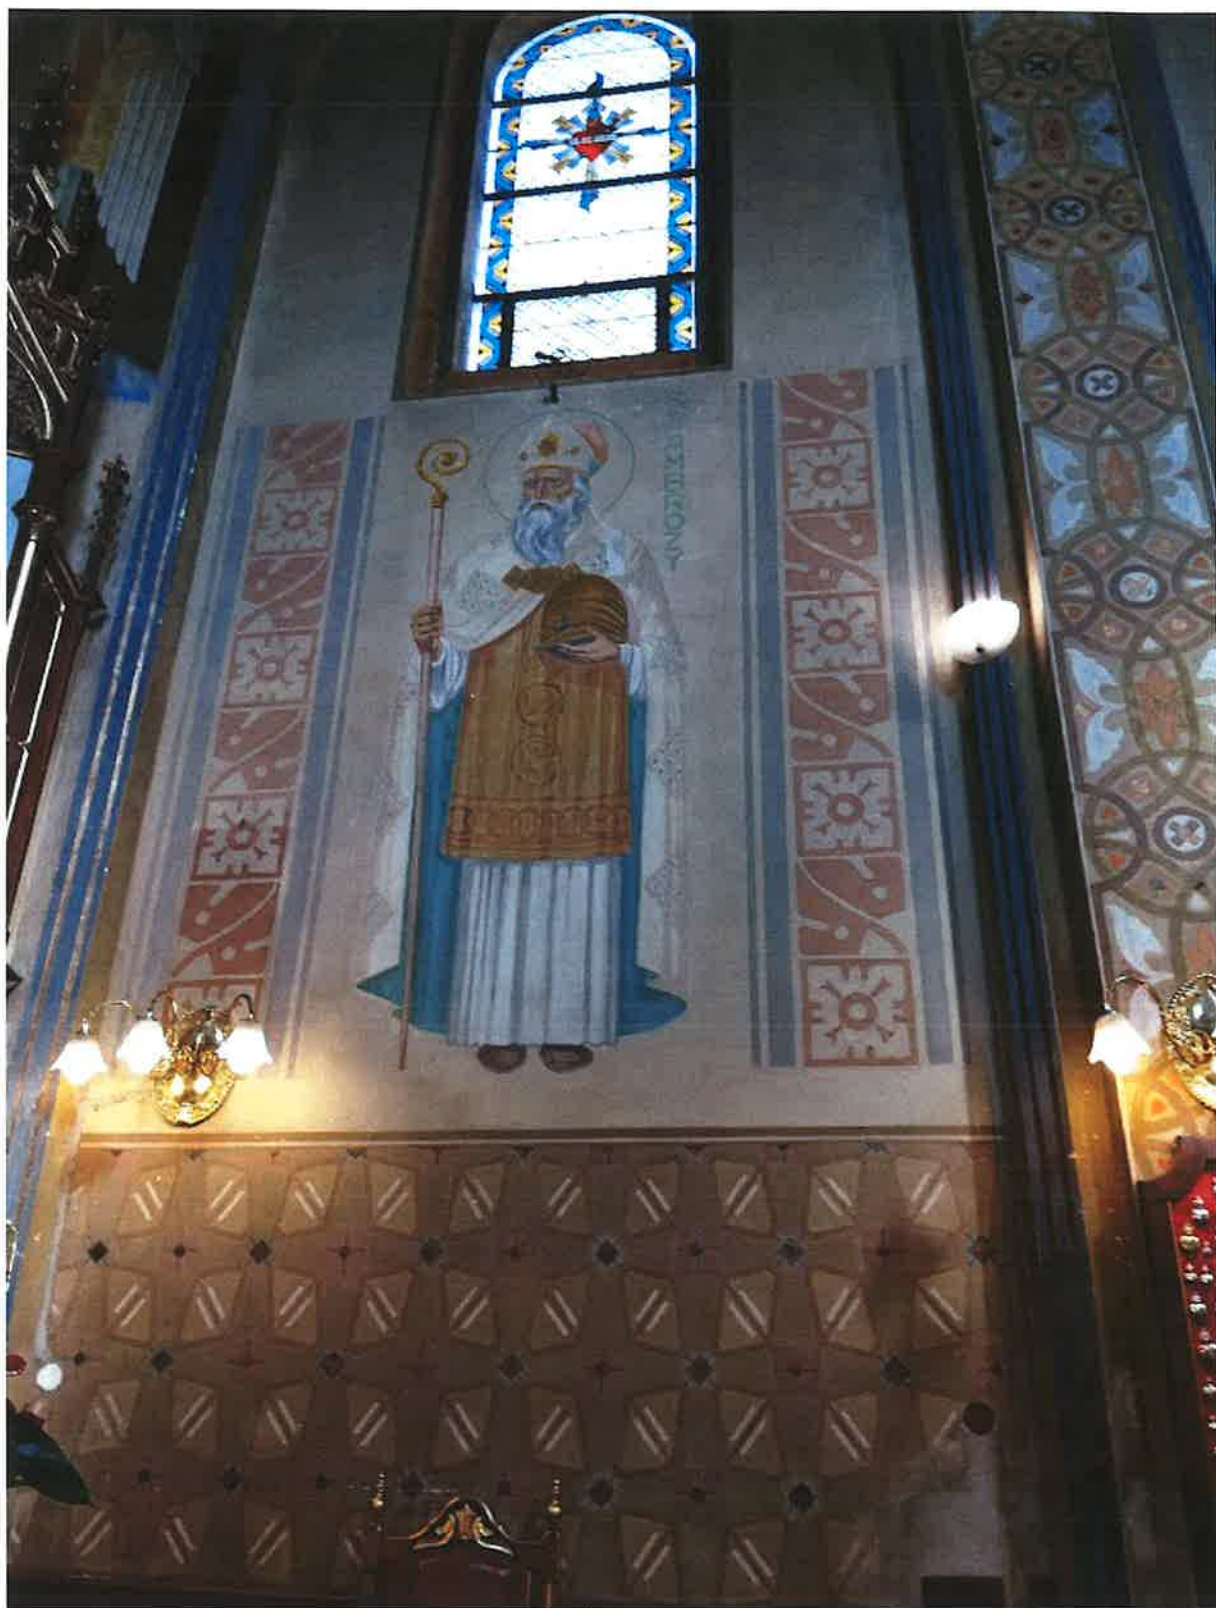
Fot. 24. Tarnawa Dolna. Kościół parafialny p.w. Św. Jana Kantego. Wnętrze prezbiterium. Fragment ściany tarczowej w sąsiedztwie ołtarza po stronie północnej z wizerunkiem dra kościoła św. Ambrożego. Widoczne zabrudzenia powierzchni polichromii oraz odpryski warstwy malarskiej i dolnej partii ściany .

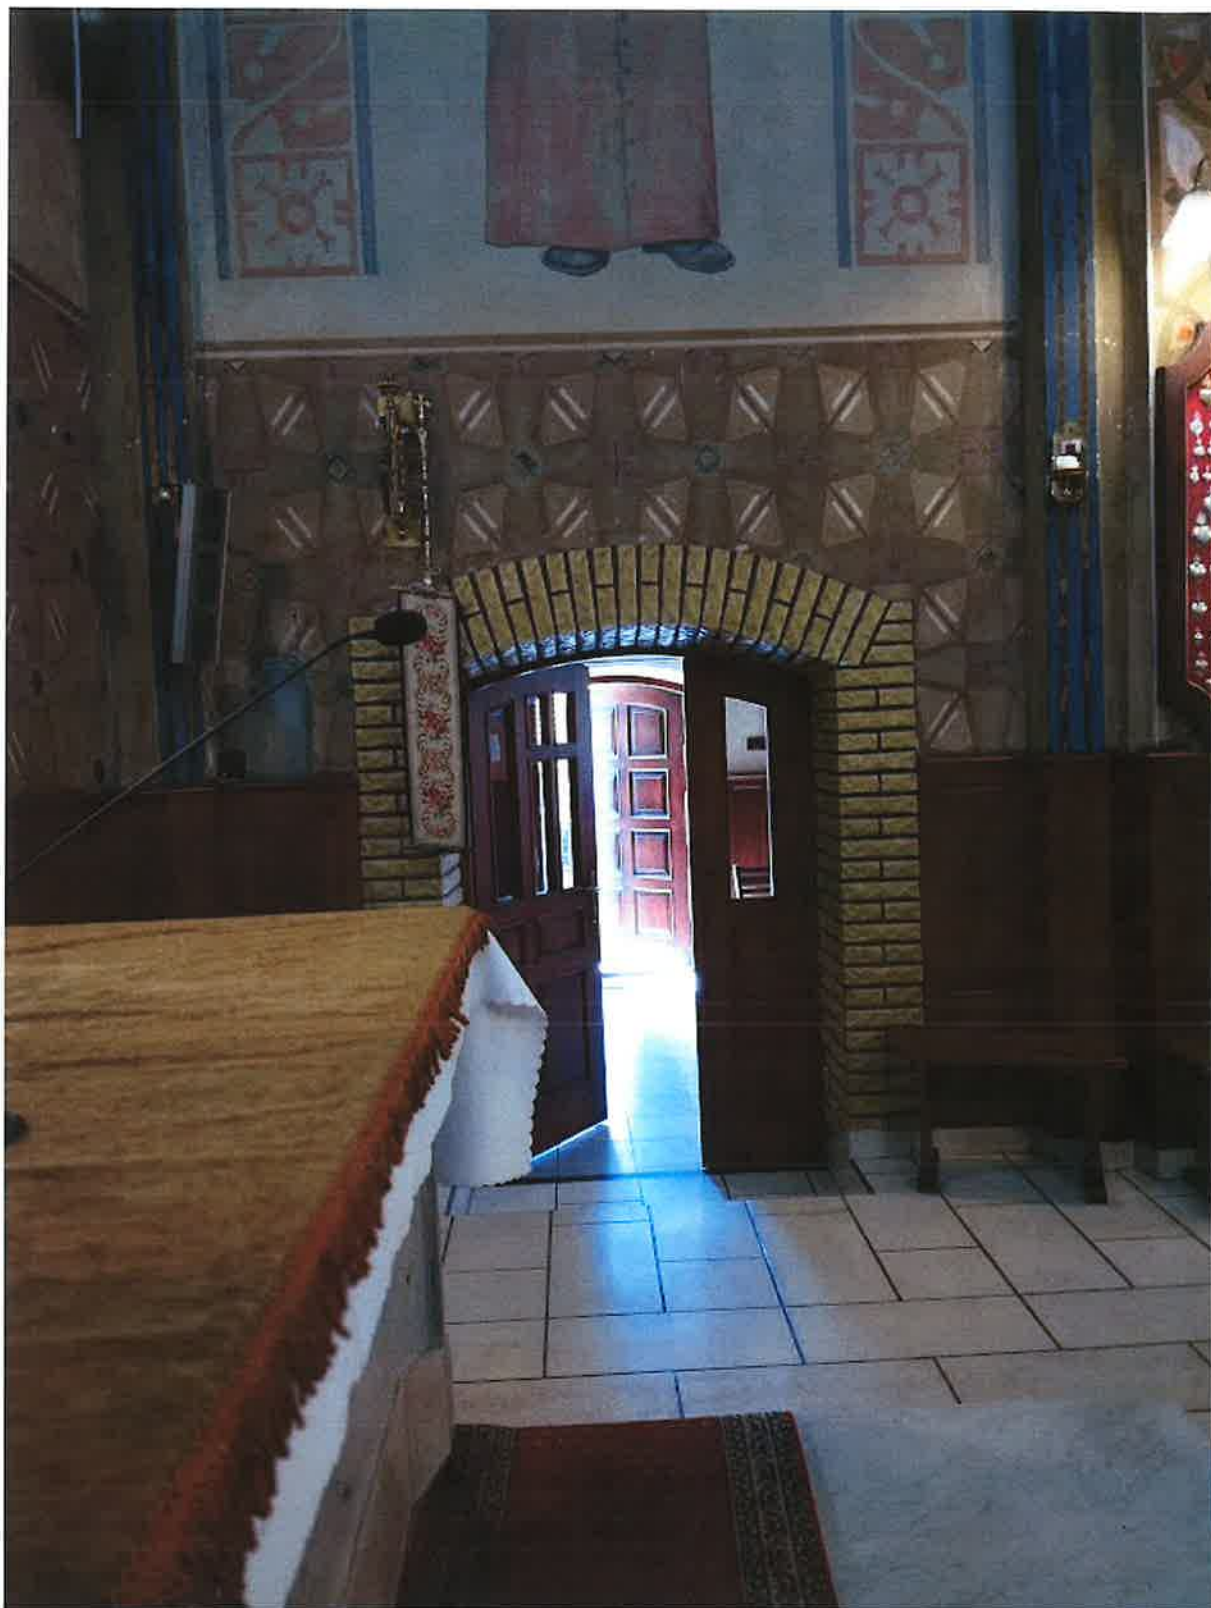
Na początku XXI wieku wymieniono posadzkę w prezbiterium na płytki gresowe i wprowadzono rażąco estetycznie okładziny wokół otworów drzwiowych we wnętrzu kościoła z imitacji cegieł pomalowanych w kolorze żółtym.

Fot. 25. Tarnawa Dolna. Kościół parafialny p.w. Św. Jana Kantego. Wnętrze prezbiterium. Fragment ściana w sąsiedztwie tęczy po stronie południowej z wejściem do zakrystii. Widoczne wtórne obramowanie wejścia do zakrystii płytami pomalowanymi farbą olejną w kolorze żółtym.

Zakłada się usunięcie szpecących opasek wokół otworów drzwiowych i zastąpienie ich opaskami i szpaletami drewnianymi dostosowanymi formą do istniejącej boazerii. Drewno boazerii należy zatruć w celu wyeliminowania obecności czynnych owadzi szkodników drewna.

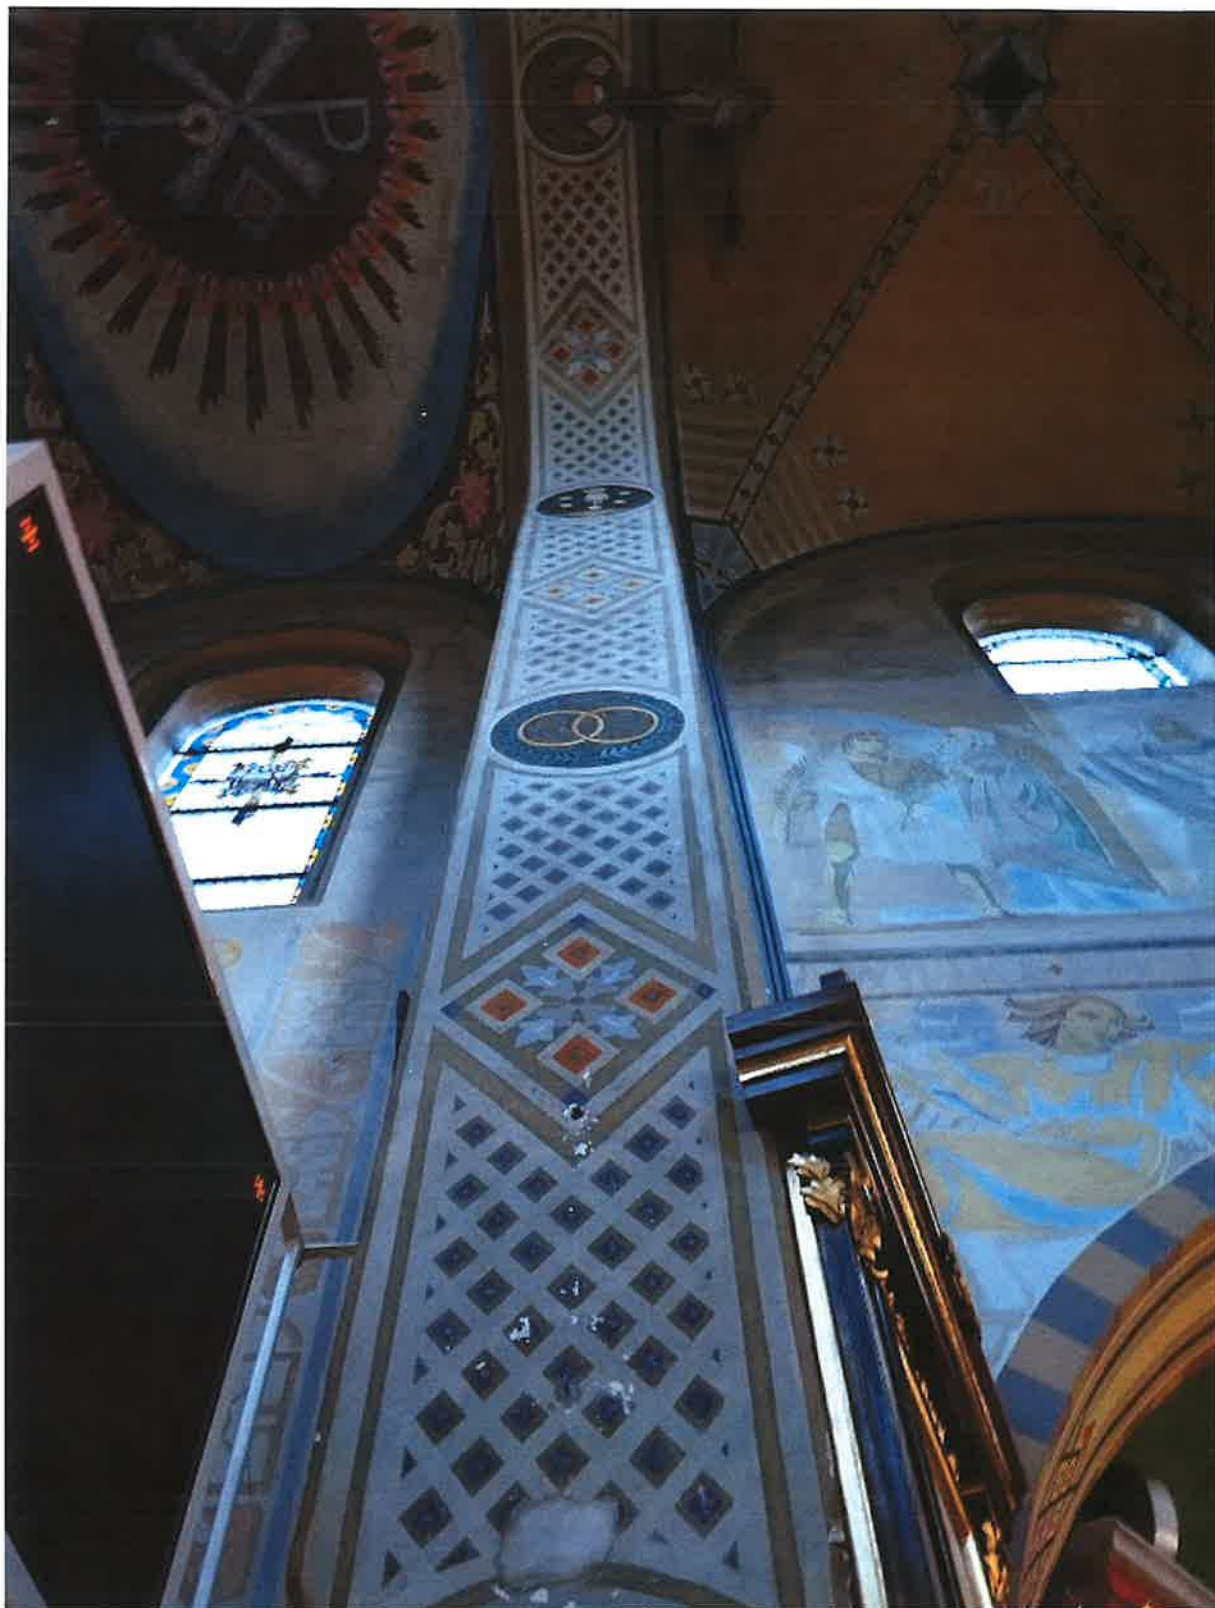
Fot. 26. Tarnawa Dolna. Kościół parafialny p.w. Św. Jana Kantego. Wnętrze. Fragment łuku tęczowego z symbolami sakramentów, strona południowa. Widoczne zabrudzenia powierzchni polichromii oraz zniszczenia warstwy malarskiej.

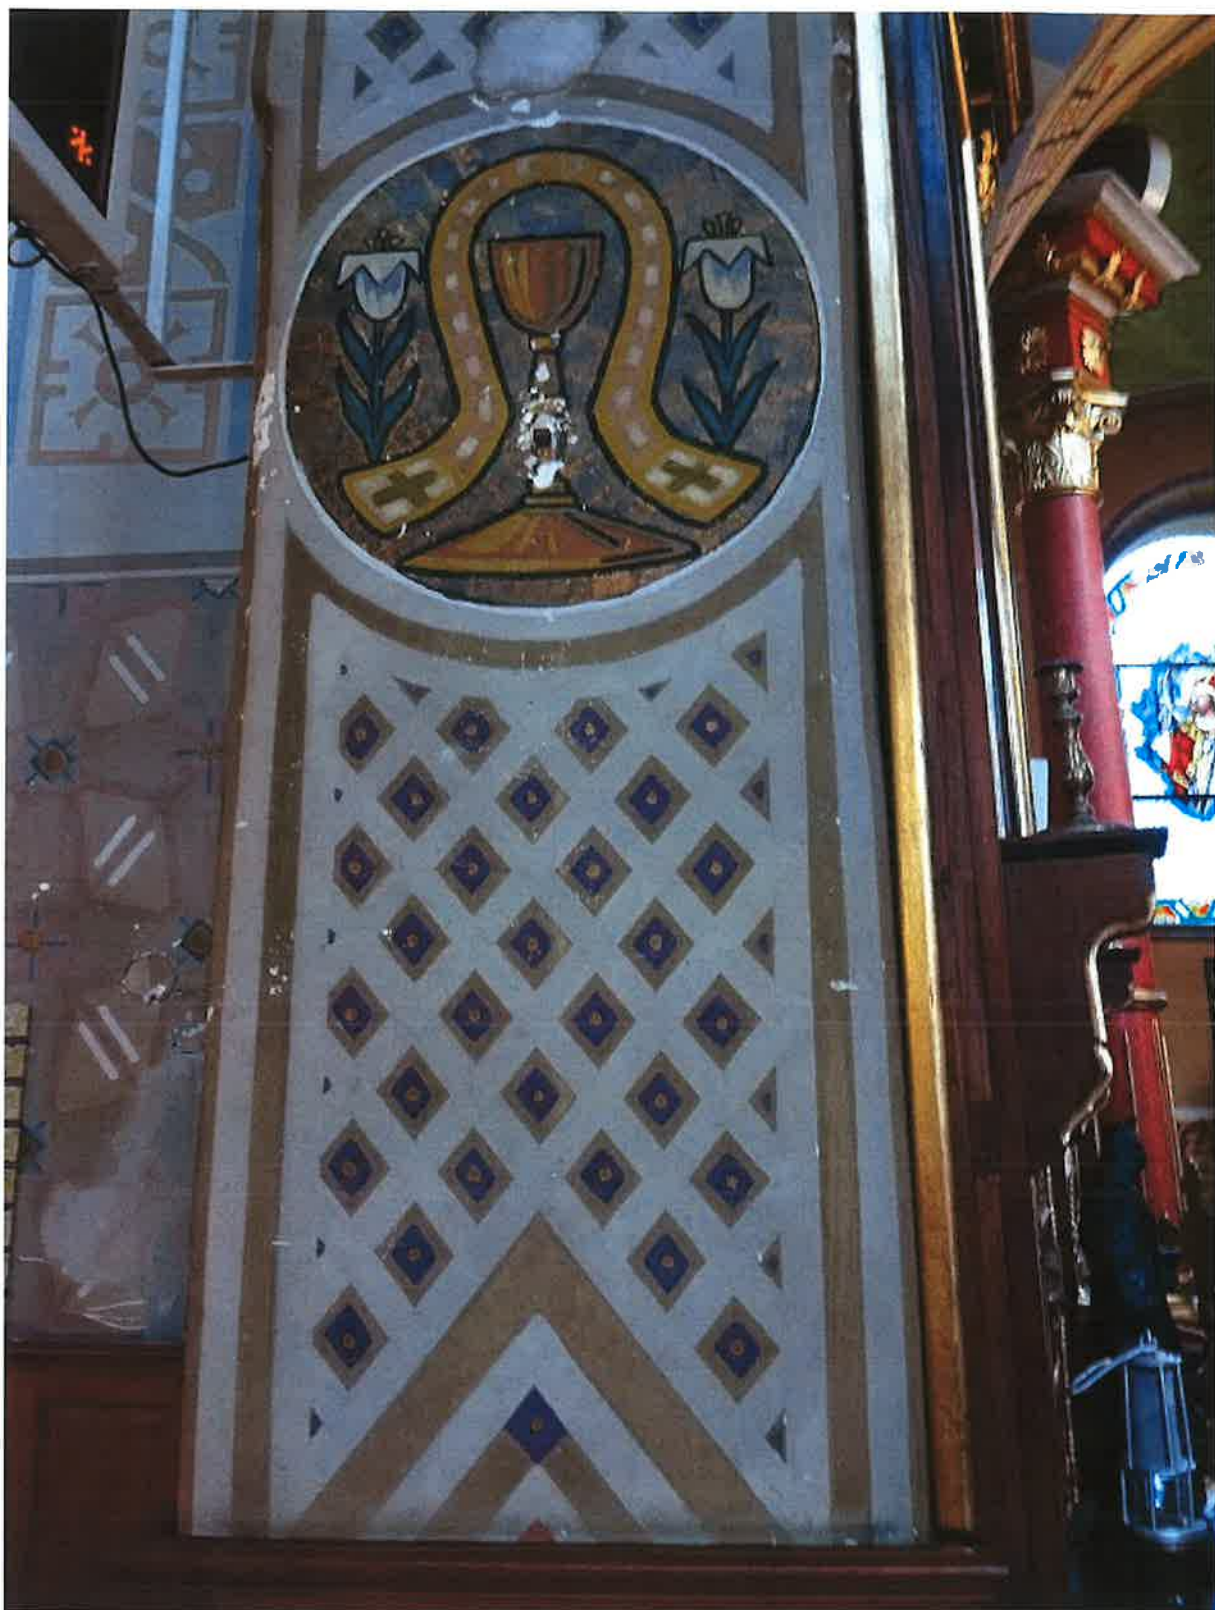
Fot. 27. Tarnawa Dolna. Kościół parafialny p.w. Św. Jana Kantego. Wnętrze. Fragment łuku tęczowego z symbolem kapłaństwa. Widoczne zabrudzenia powierzchni polichromii oraz zniszczenia warstwy malarskiej.

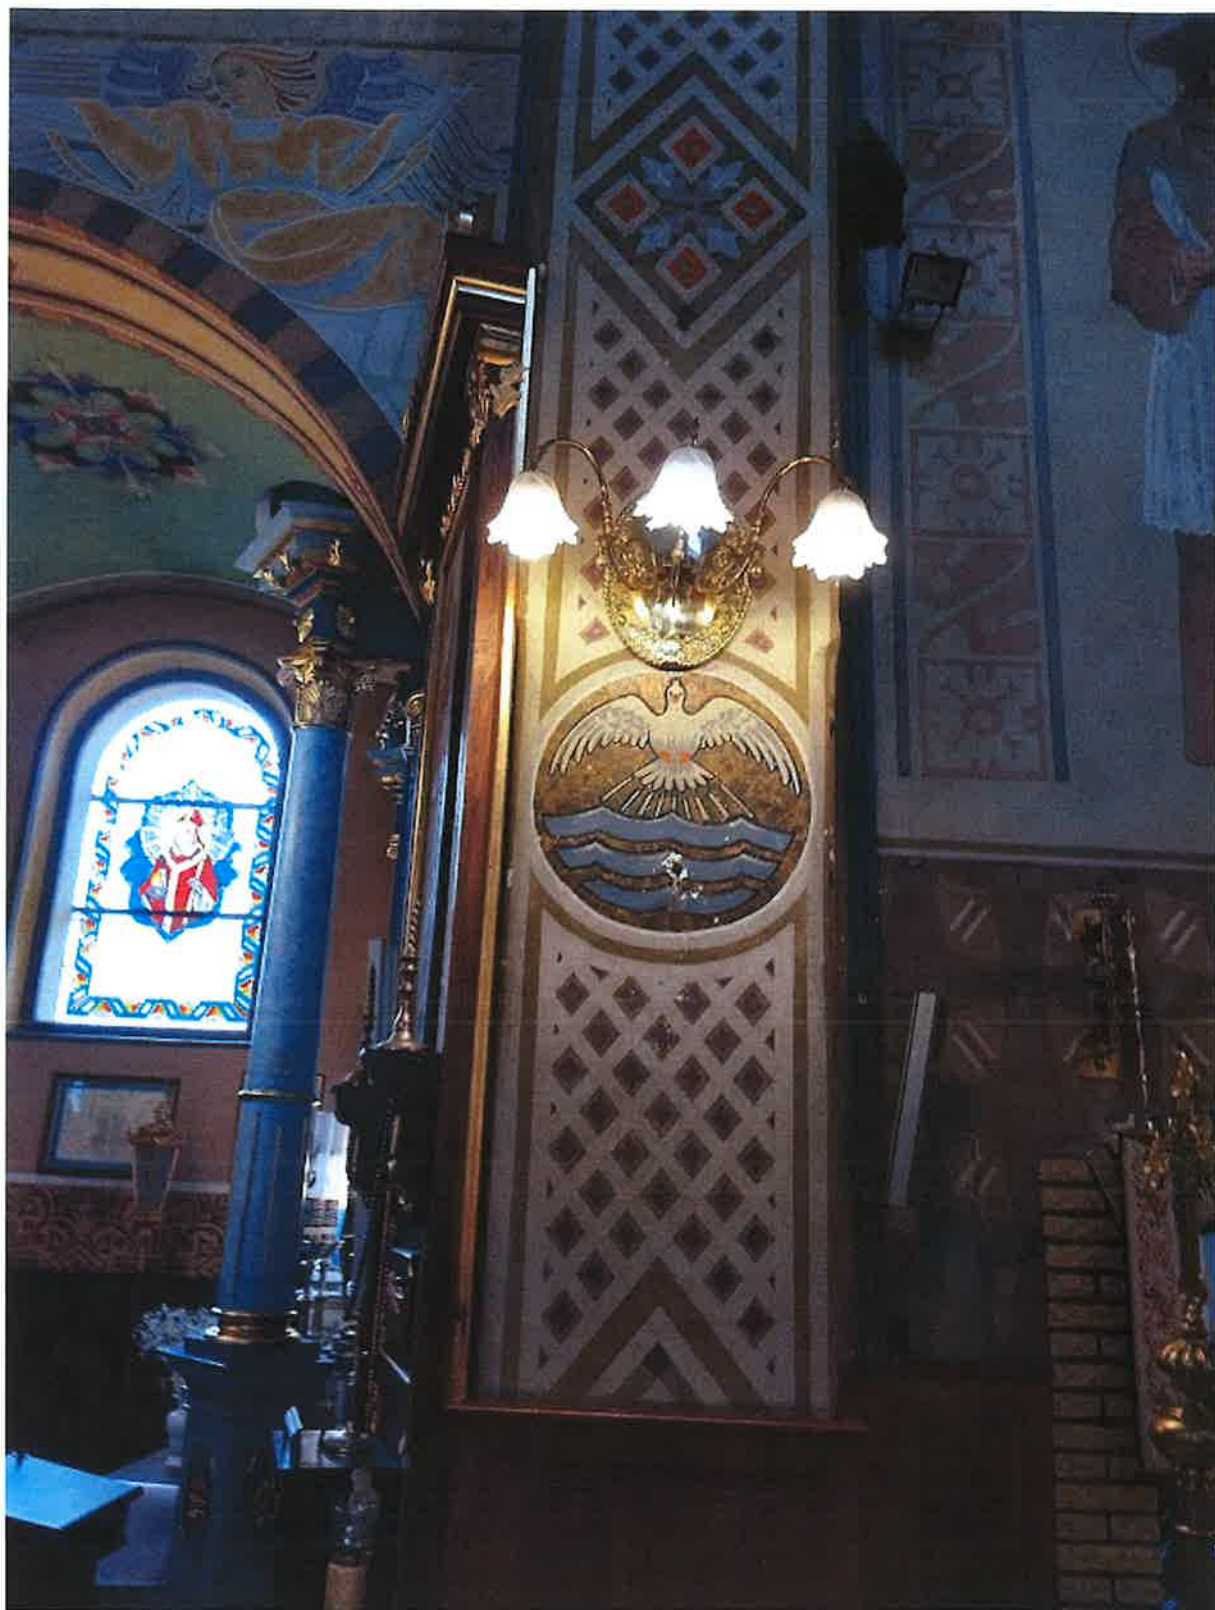
Fot. 28. Tarnawa Dolna. Kościół parafialny p.w. Św. Jana Kantego. Wnętrze. Fragment łuku tęczowego z symbolami sakramentów, strona południowa . Widoczne zabrudzenia powierzchni polichromii oraz zniszczenia warstwy malarskiej.

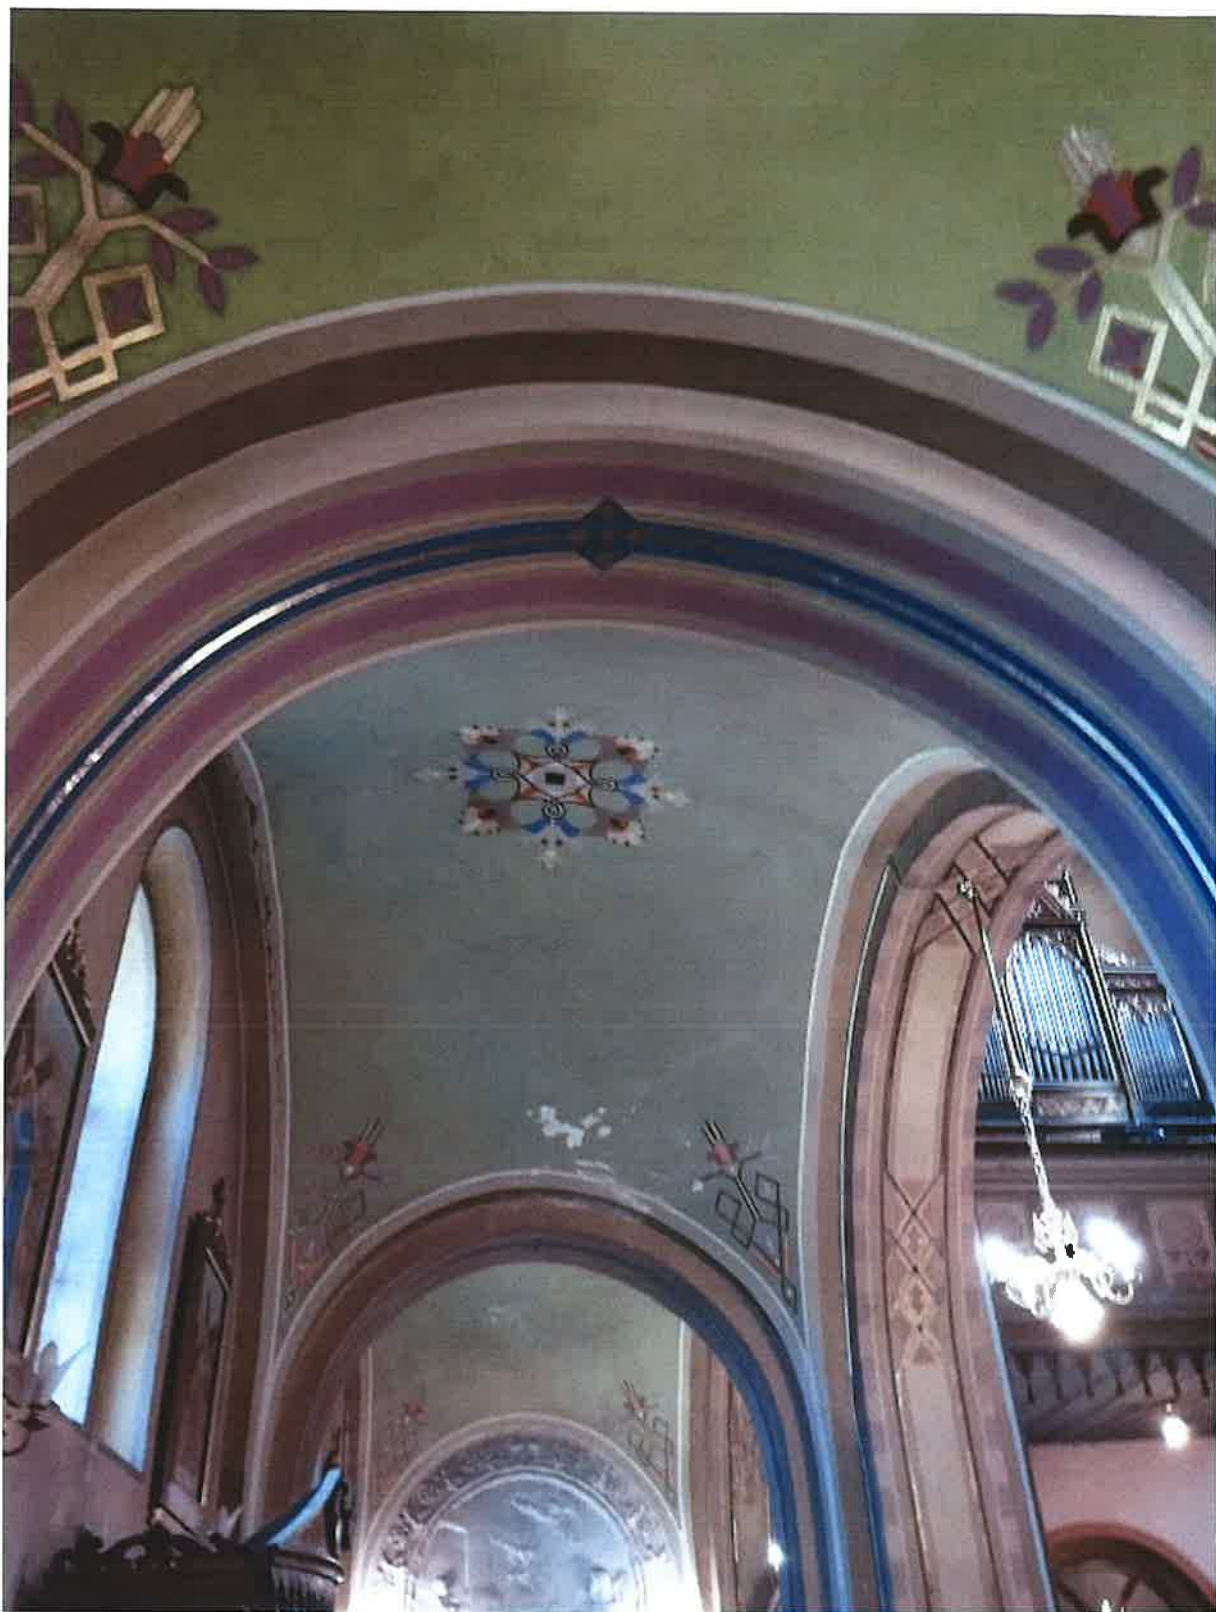
Fot. 30. Tarnawa Dolna. Kościół parafialny p.w. Św. Jana Kantego. Wnętrze. Fragment sklepienia nawy bocznej po stronie południowej. Widoczne zniszczenia warstwy malarskiej

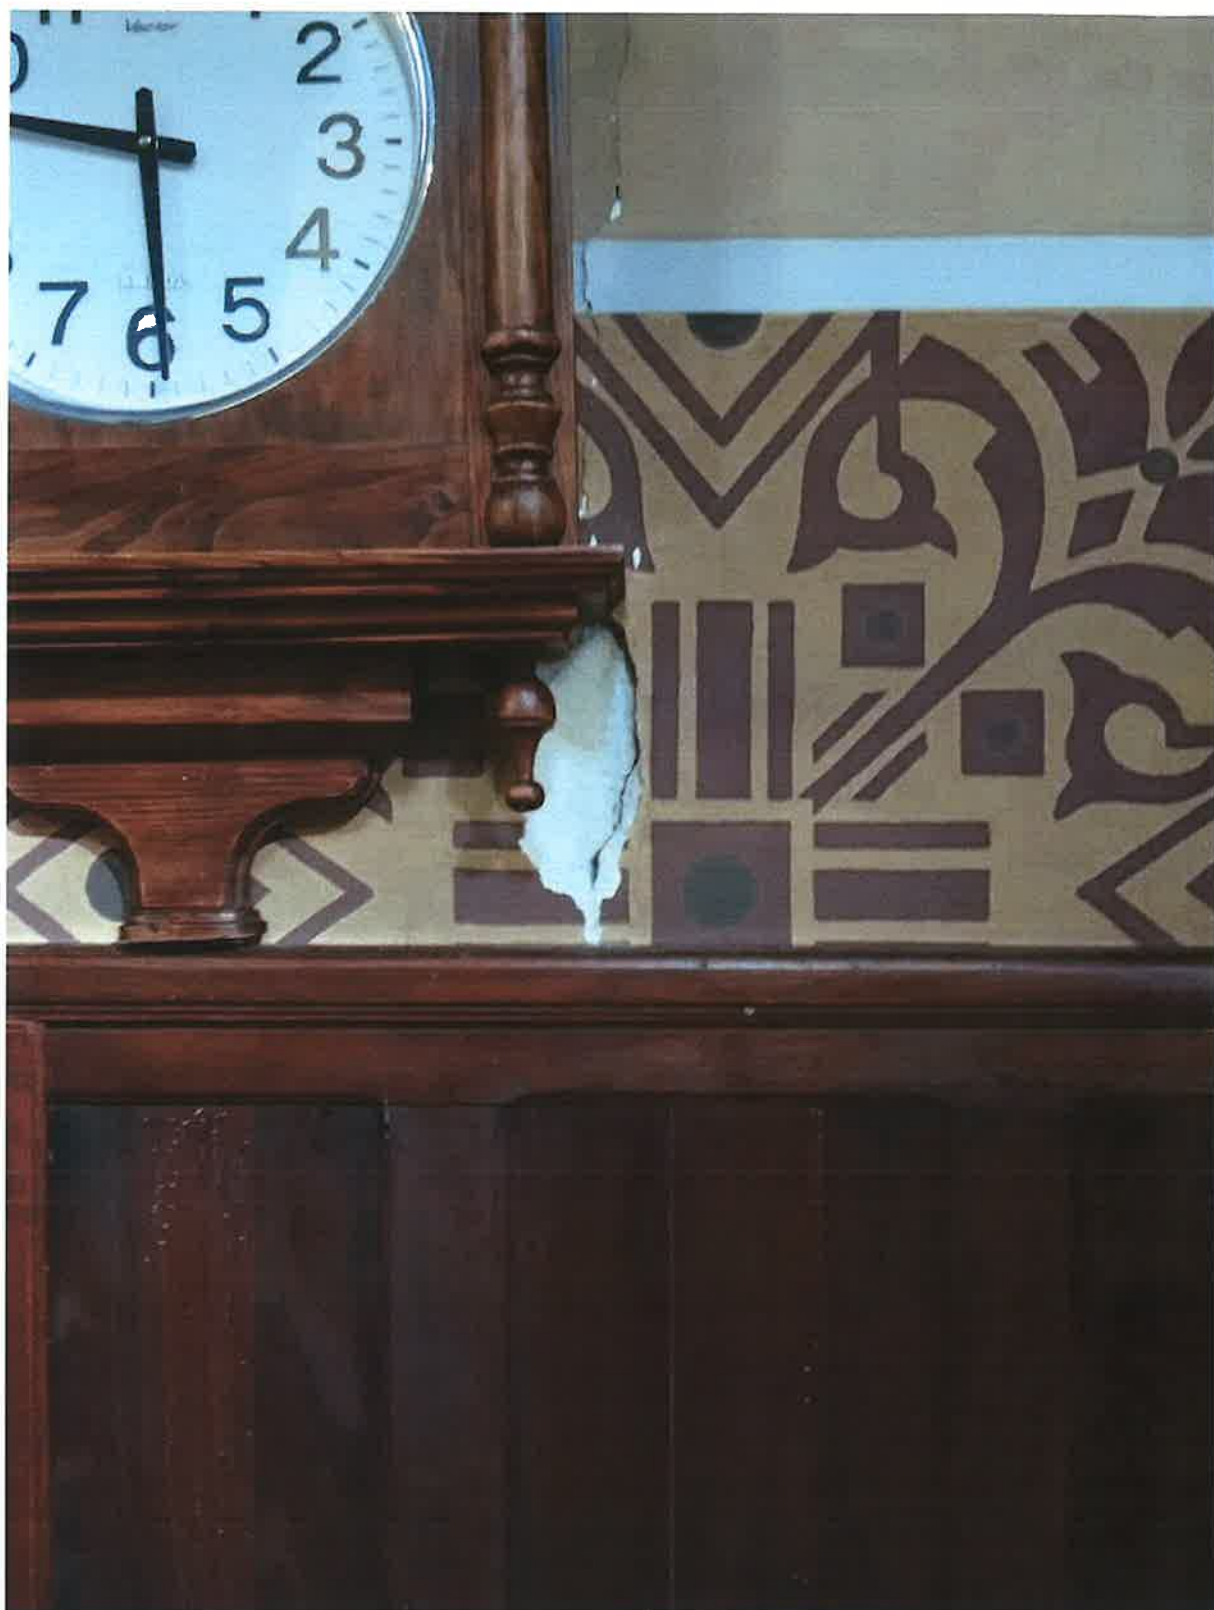
Szerokie rozspojenia widoczne na sklepieniach naw bocznych zwłaszcza przy ścianie południowej, nawy południowej, te spękania południowej strony kościoła mogą się wiązać z osuwiskami terenu wzgórza poniżej kościoła. wokół otworów drzwiowych we wnętrzu kościoła występują rażące estetycznie okładziny z imitacji kamieni w wymiarze cegieł pomalowanych w kolorze żółtym lakierem błyszczących .

Fot. 32. Tarnawa Dolna. Kościół parafialny p.w. Św. Jana Kantego. Wnętrze.
Fragment ściany nawy bocznej po stronie południowej . Widoczne uszkodzenie
malatury i tynku oraz pionowe rozspojenie ściany.

Zakłada się konieczność zasięgnięcia pisemnej opinii uprawnionego konstruktora w sprawie rozspojen wątków muru i wykonanie koniecznych wzmocnień według jego zaleceń
