dotyczy: kościół parafialny pw. św. Jana Kantego – zalecenia konserwatorskie dotyczące prac przy dekoracji malarskiej we wnętrzu kościoła.

**PROGRAM PRAC KONSERWATORSKICH
DOTYCZĄCY WYSTROJU MALARSKIEGO WNĘTRZA
KOŚCIOŁA PARAFIALNEGO P.W. ŚW. JANA KANTEGO
W TARNAWIE DOLNEJ**

opr. mgr Katarzyna Magrysiewicz - Dobrzańska

sierpień 2023

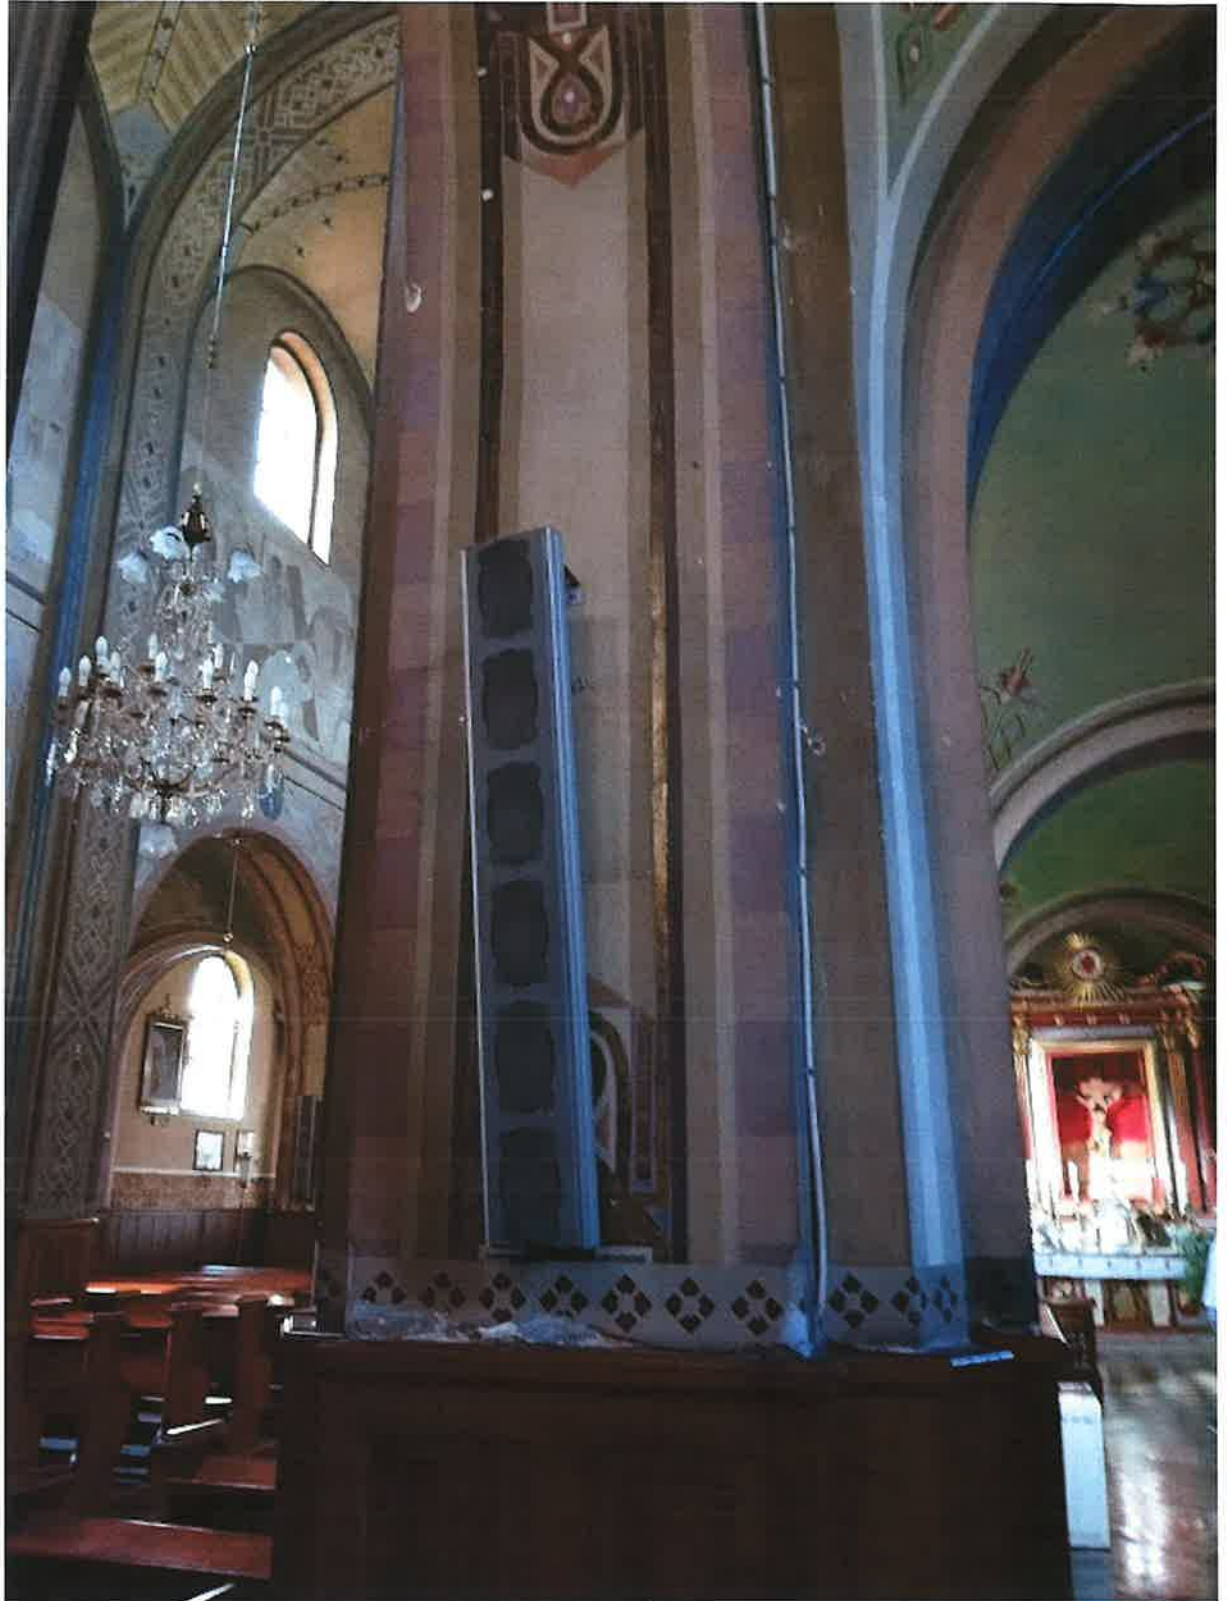
Fot. 33. Tarnawa Dolna. Kościół parafialny p.w. Św. Jana Kantego. Wnętrze. Fragment filara łuku na granicy ściany nawy głównej i bocznej po stronie południowej . Widoczne uszkodzenie malatury i tynku oraz cementowe uzupełnienia na styku z boazerią.

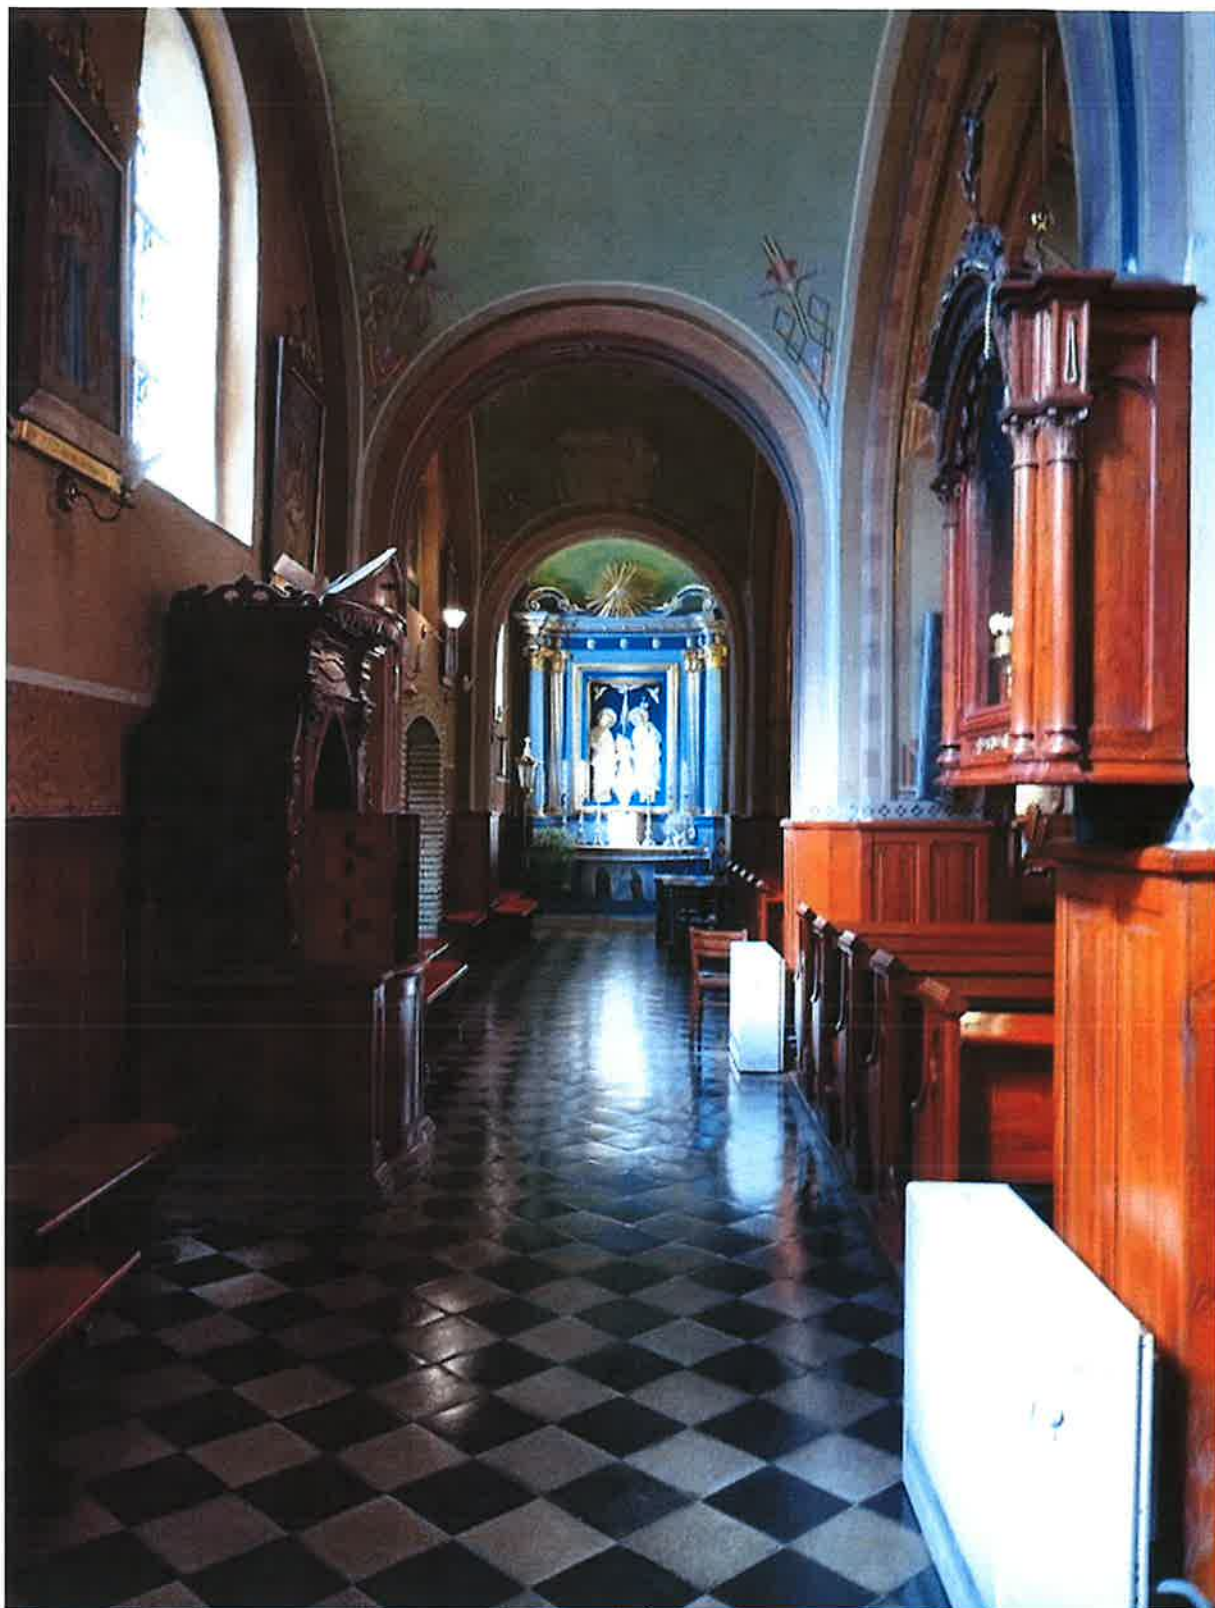
Fot. 34. Tarnawa Dolna. Kościół parafialny p.w. Św. Jana Kantego. Wnętrze. Fragment nawy bocznej po stronie północnej. Widoczne zabrudzenia powierzchni ścian i sklepień.

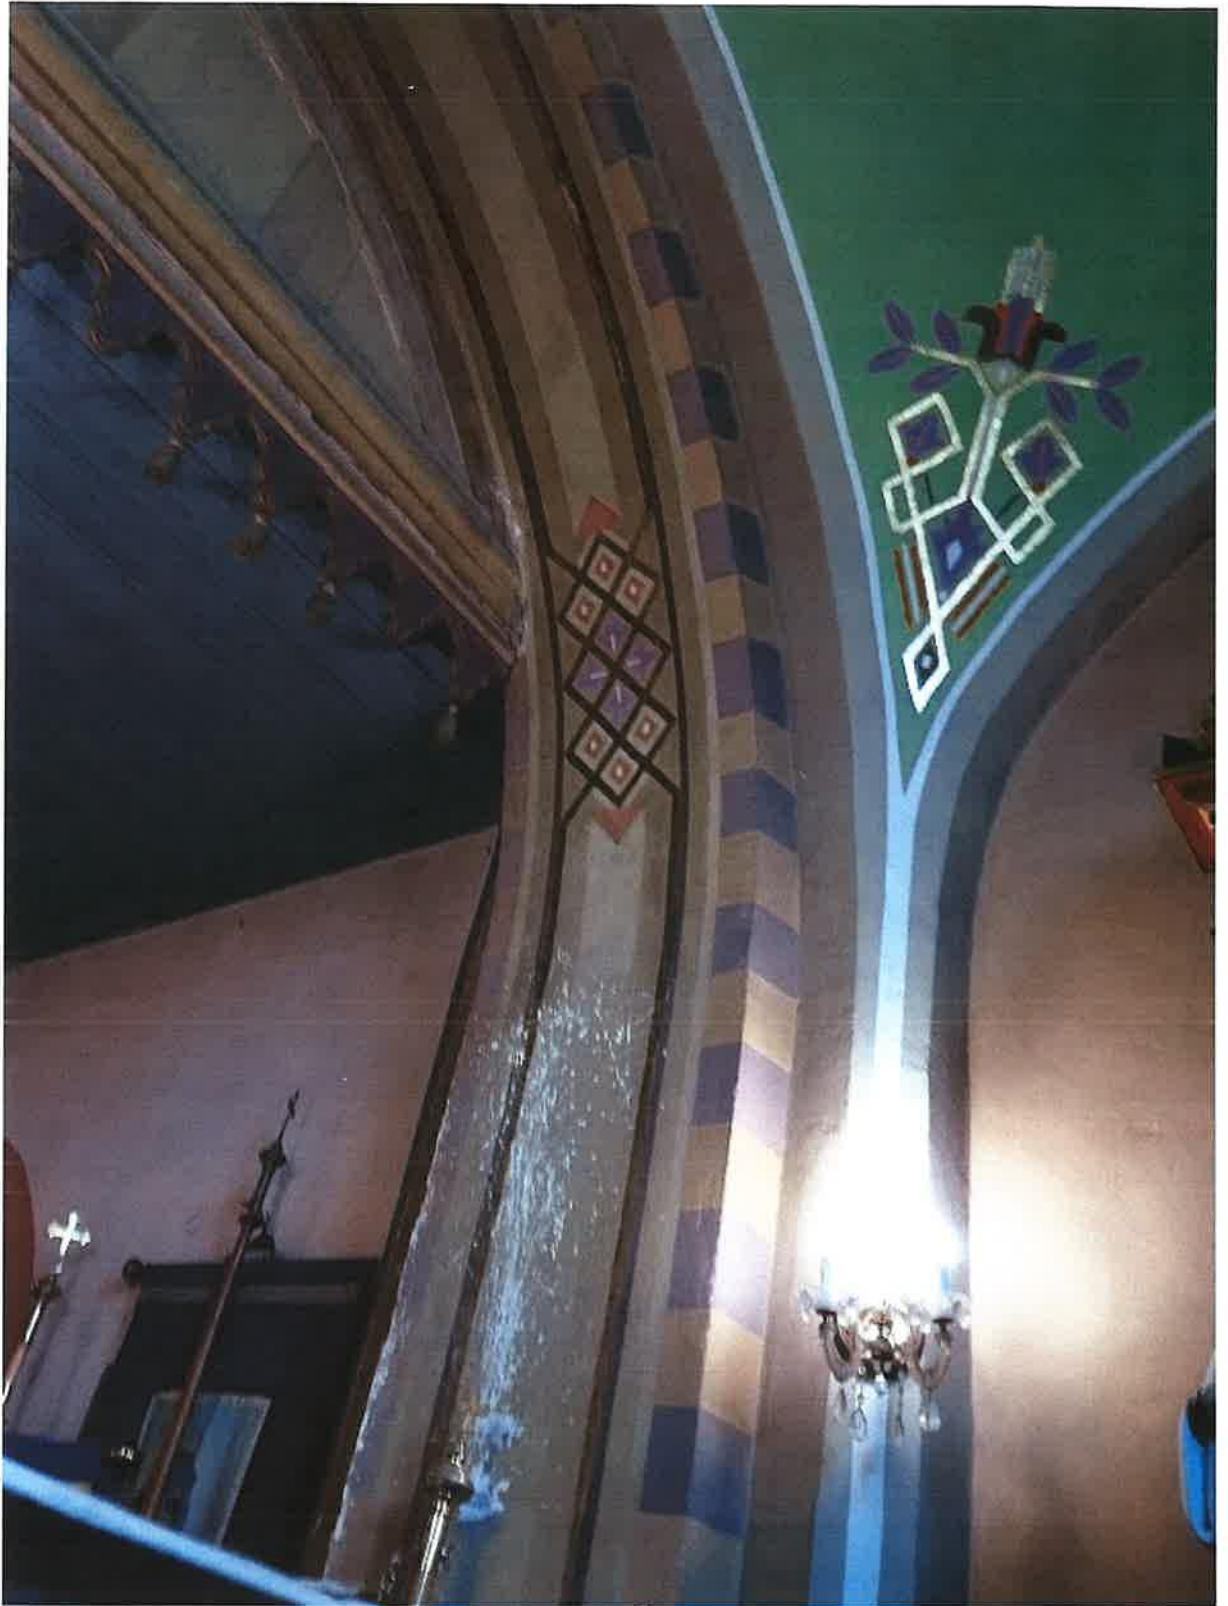
Fot. 35. Tarnawa Dolna. Kościół parafialny p.w. Św. Jana Kantego. Wnętrze. Fragment arkady prowadzącej do nawy bocznej po stronie północnej poniżej chóru, widoczne zniszczenia warstwy malarskiej.

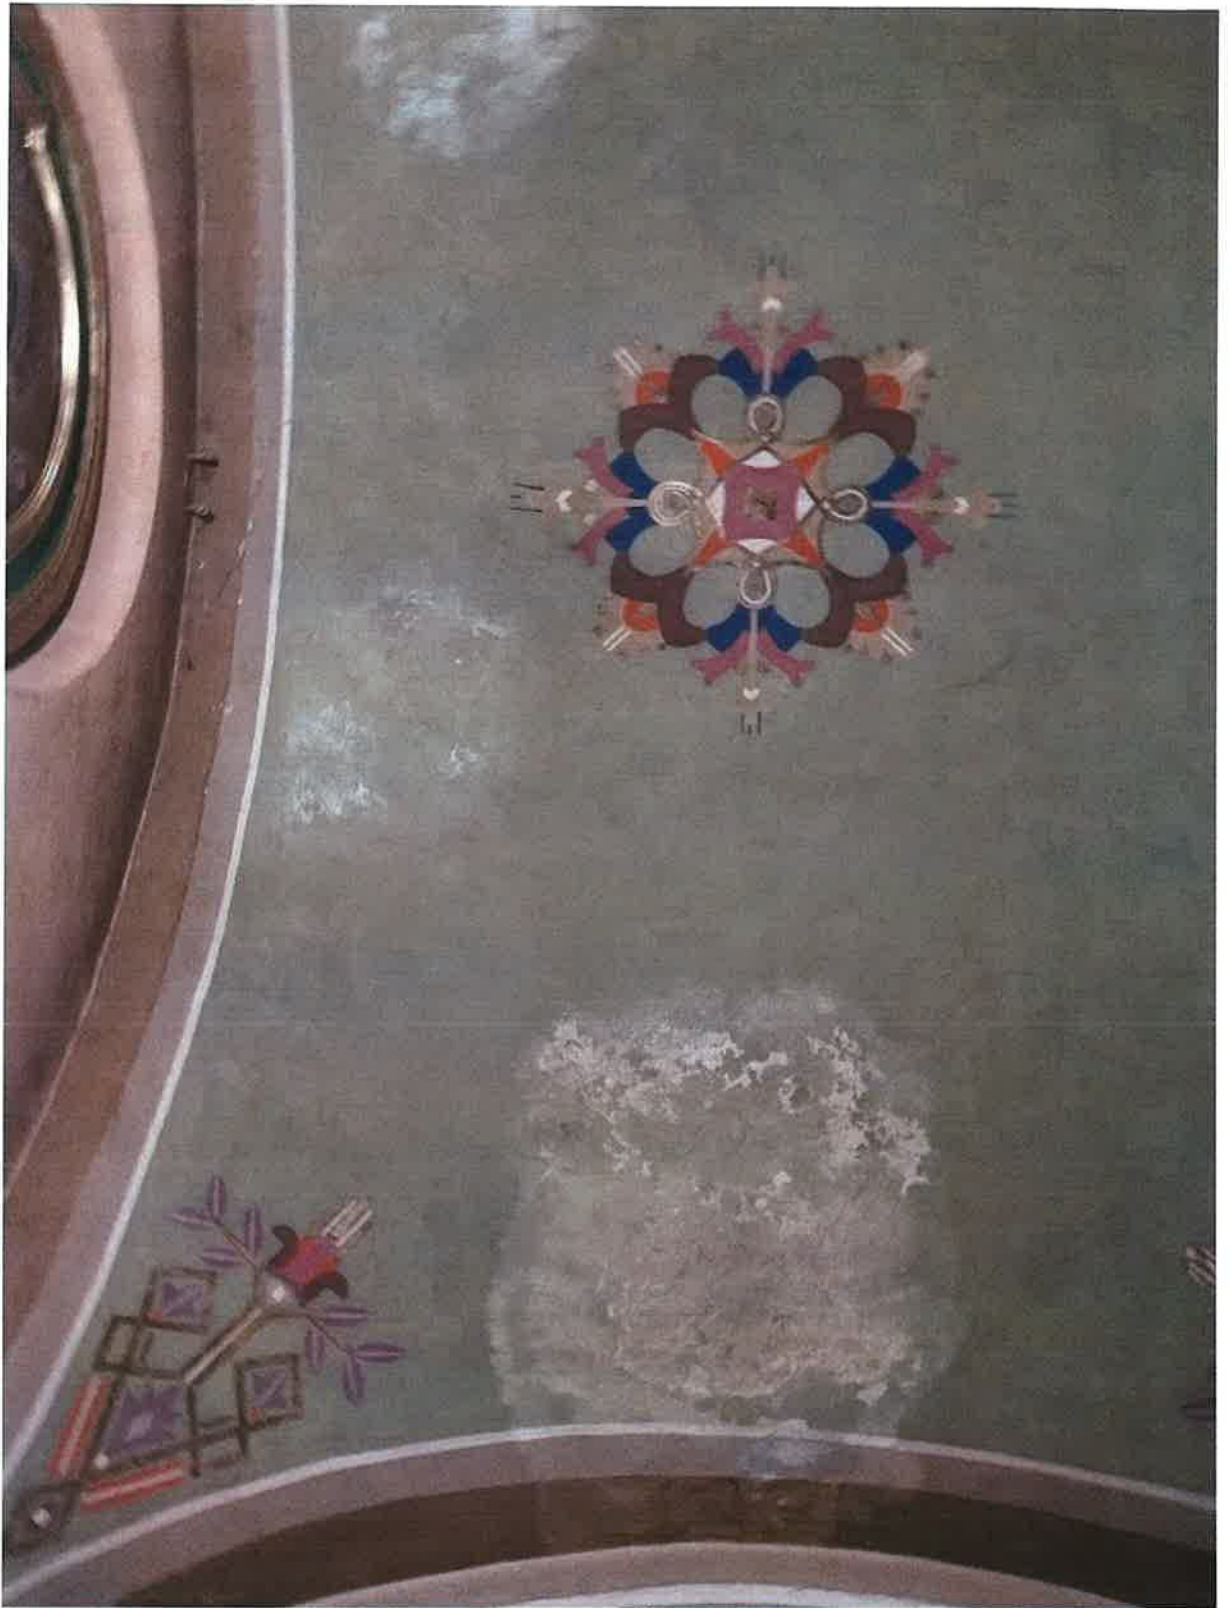
Fot. 36. Tarnawa Dolna. Kościół parafialny p.w. Św. Jana Kantego. Wnętrze. Fragment sklepienia nawy bocznej po stronie północnej widoczne zniszczenia warstwy malarskiej spowodowane zalaniem wodą deszczową.

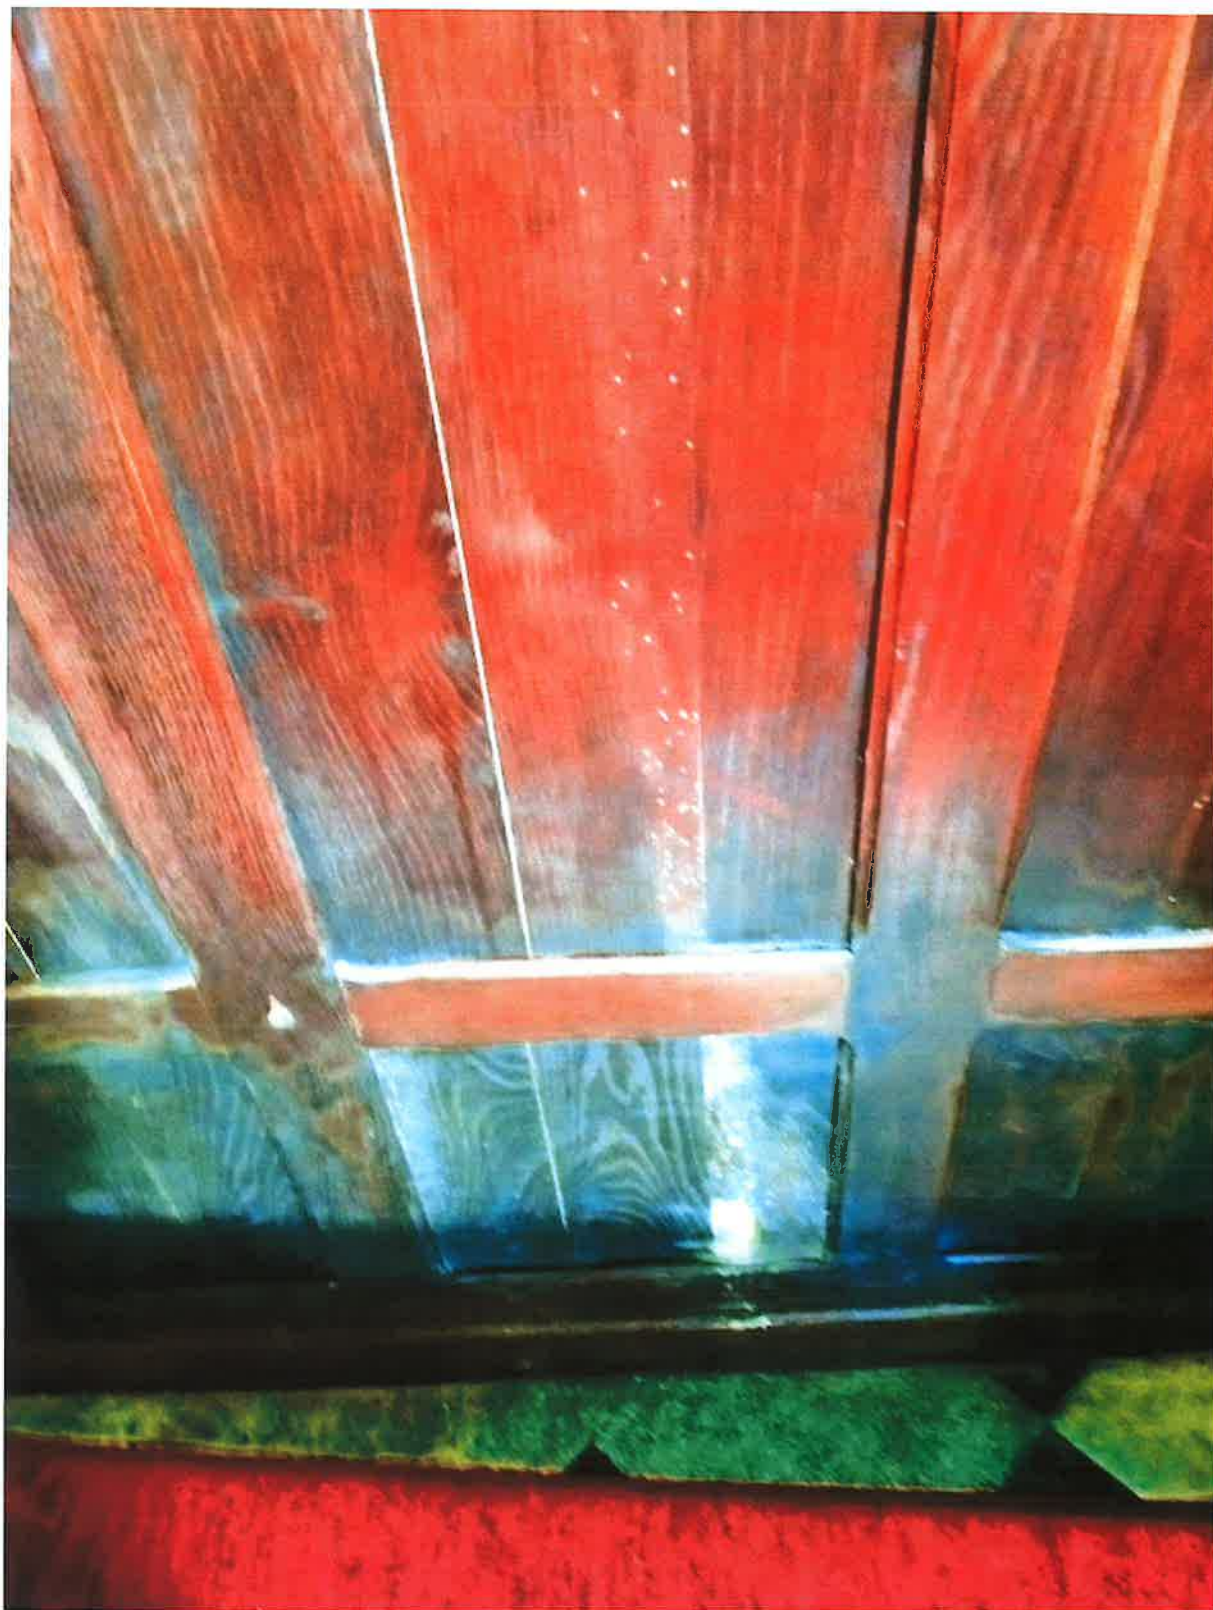
Fot. 37. Tarnawa Dolna. Kościół parafialny p.w. Św. Jana Kantego. Wnętrze.
Fragment nawy bocznej po stronie południowej . Fragment boazerii zaatakowanej
przez drewnojady.

- ze ścian kościoła należy usunąć drewnianą boazerię, która jest zagrzybiona i zaatakowana przez owadzie szkodniki drewna oraz nieestetyczną okładzinę z imitacji kamieni wokół otworów drzwiowych, do rozważenia zasadność wykonania drewnianych opasek w ich miejsce (zapropnowanych w programie jw.);

Zakłada się usunięcie szpecących opasek wokół otworów drzwiowych i zastąpienie ich opaskami i szpaletami drewnianymi dostosowanymi formą do istniejącej boazerii. Drewno boazerii należy zatruć w celu wyeliminowania obecności czynnych owadzi szkodników drewna.

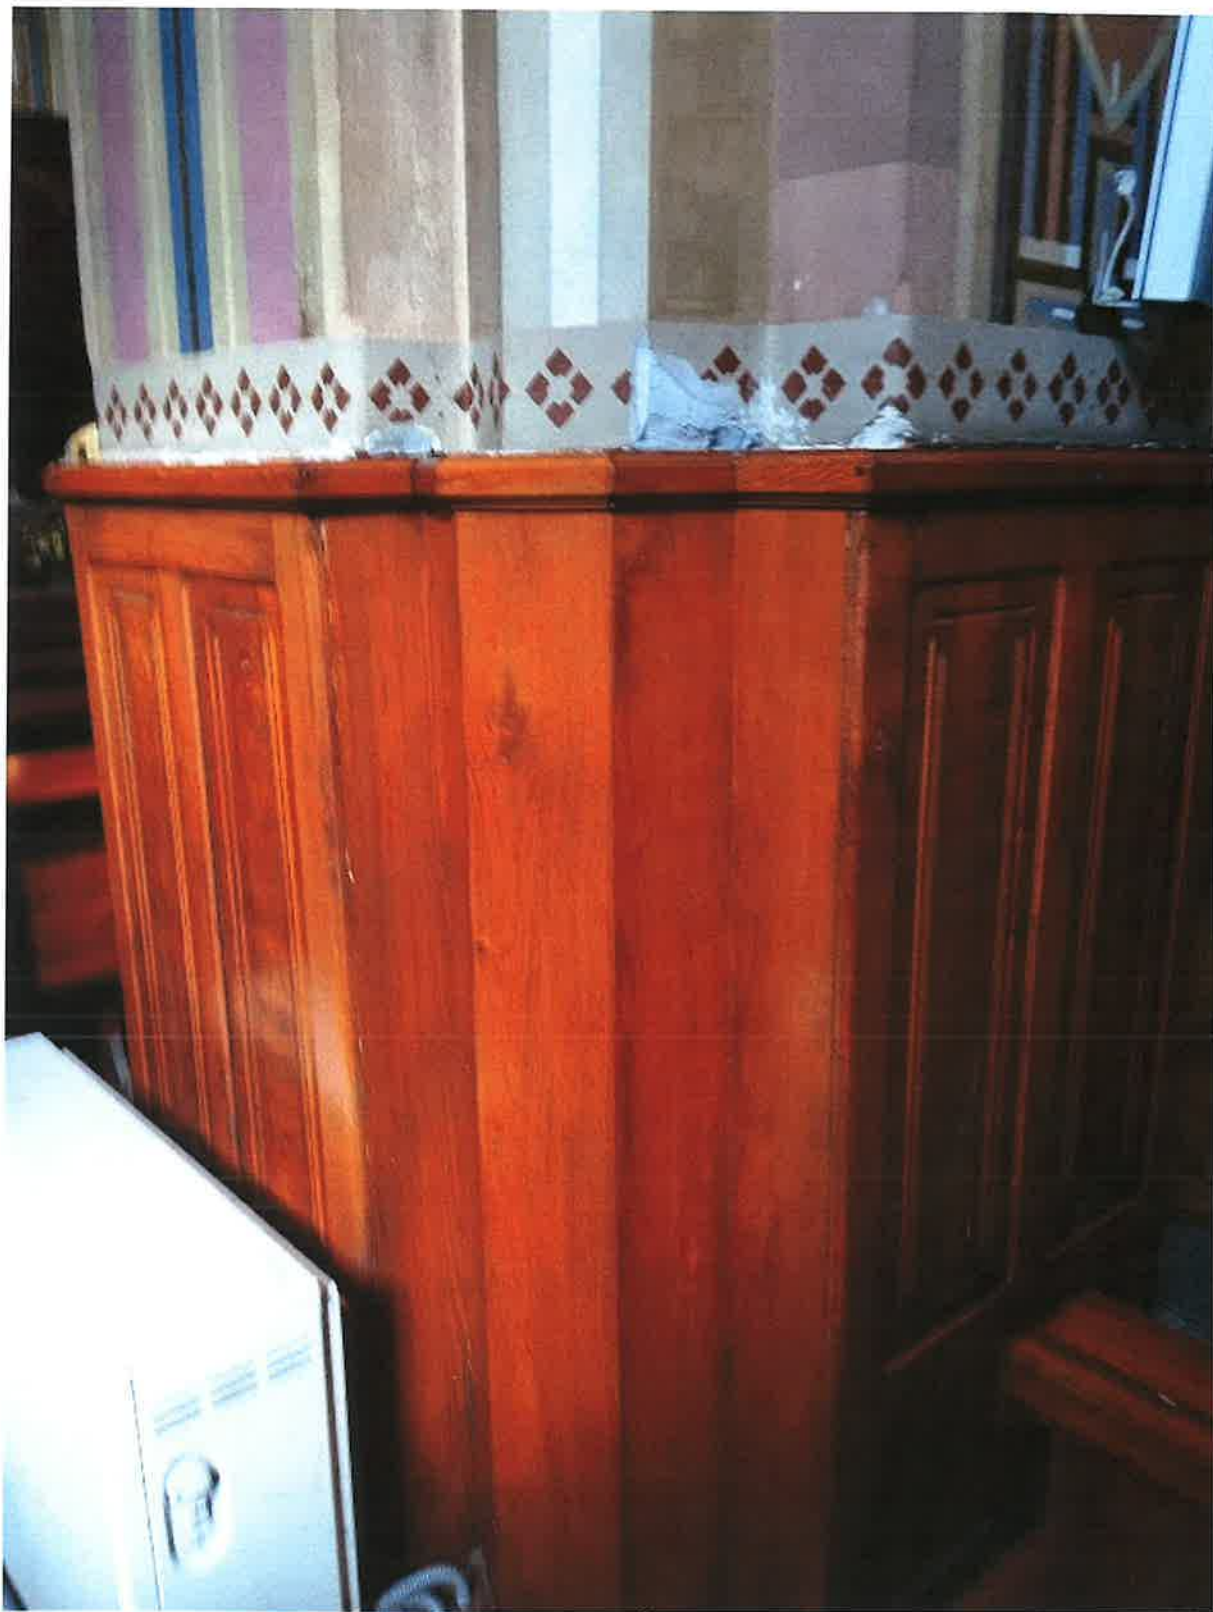
Fot. 38. Tarnawa Dolna. Kościół parafialny p.w. Św. Jana Kantego. Wnętrze. Fragment filara międzynawowego. Widoczne zniszczenia i uzupełnienia cementowe na styku z boazerią.
