dotyczy: kościół parafialny pw. św. Jana Kantego – zalecenia konserwatorskie dotyczące prac przy dekoracji malarskiej we wnętrzu kościoła.

**PROGRAM PRAC KONSERWATORSKICH
DOTYCZĄCY WYSTROJU MALARSKIEGO WNĘTRZA
KOŚCIOŁA PARAFIALNEGO P.W. ŚW. JANA KANTEGO
W TARNAWIE DOLNEJ**

opr. mgr Katarzyna Magrysiewicz - Dobrzańska

sierpień 2023

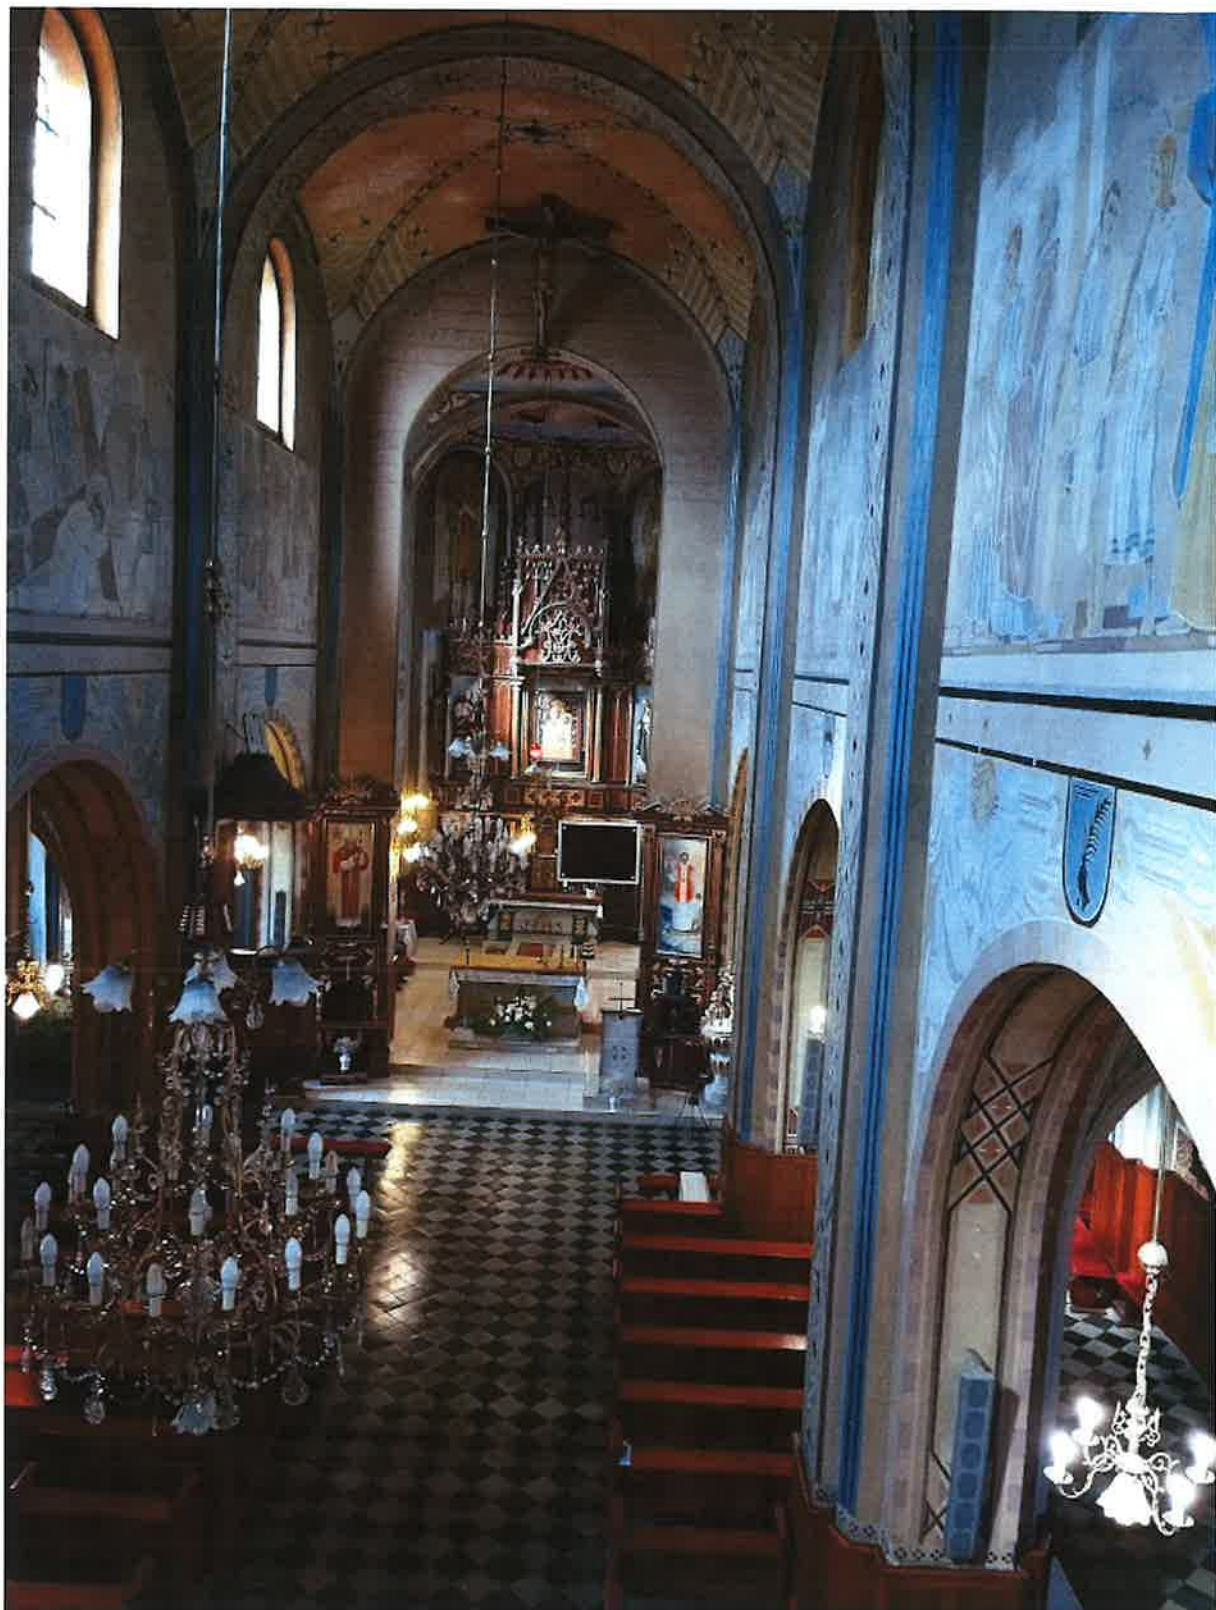
Fot. 1. Tarnawa Dolna. Kościół parafialny p.w. Św. Jana Kantego. Wnętrze . Nawa główna widok w kierunku prezbiterium.

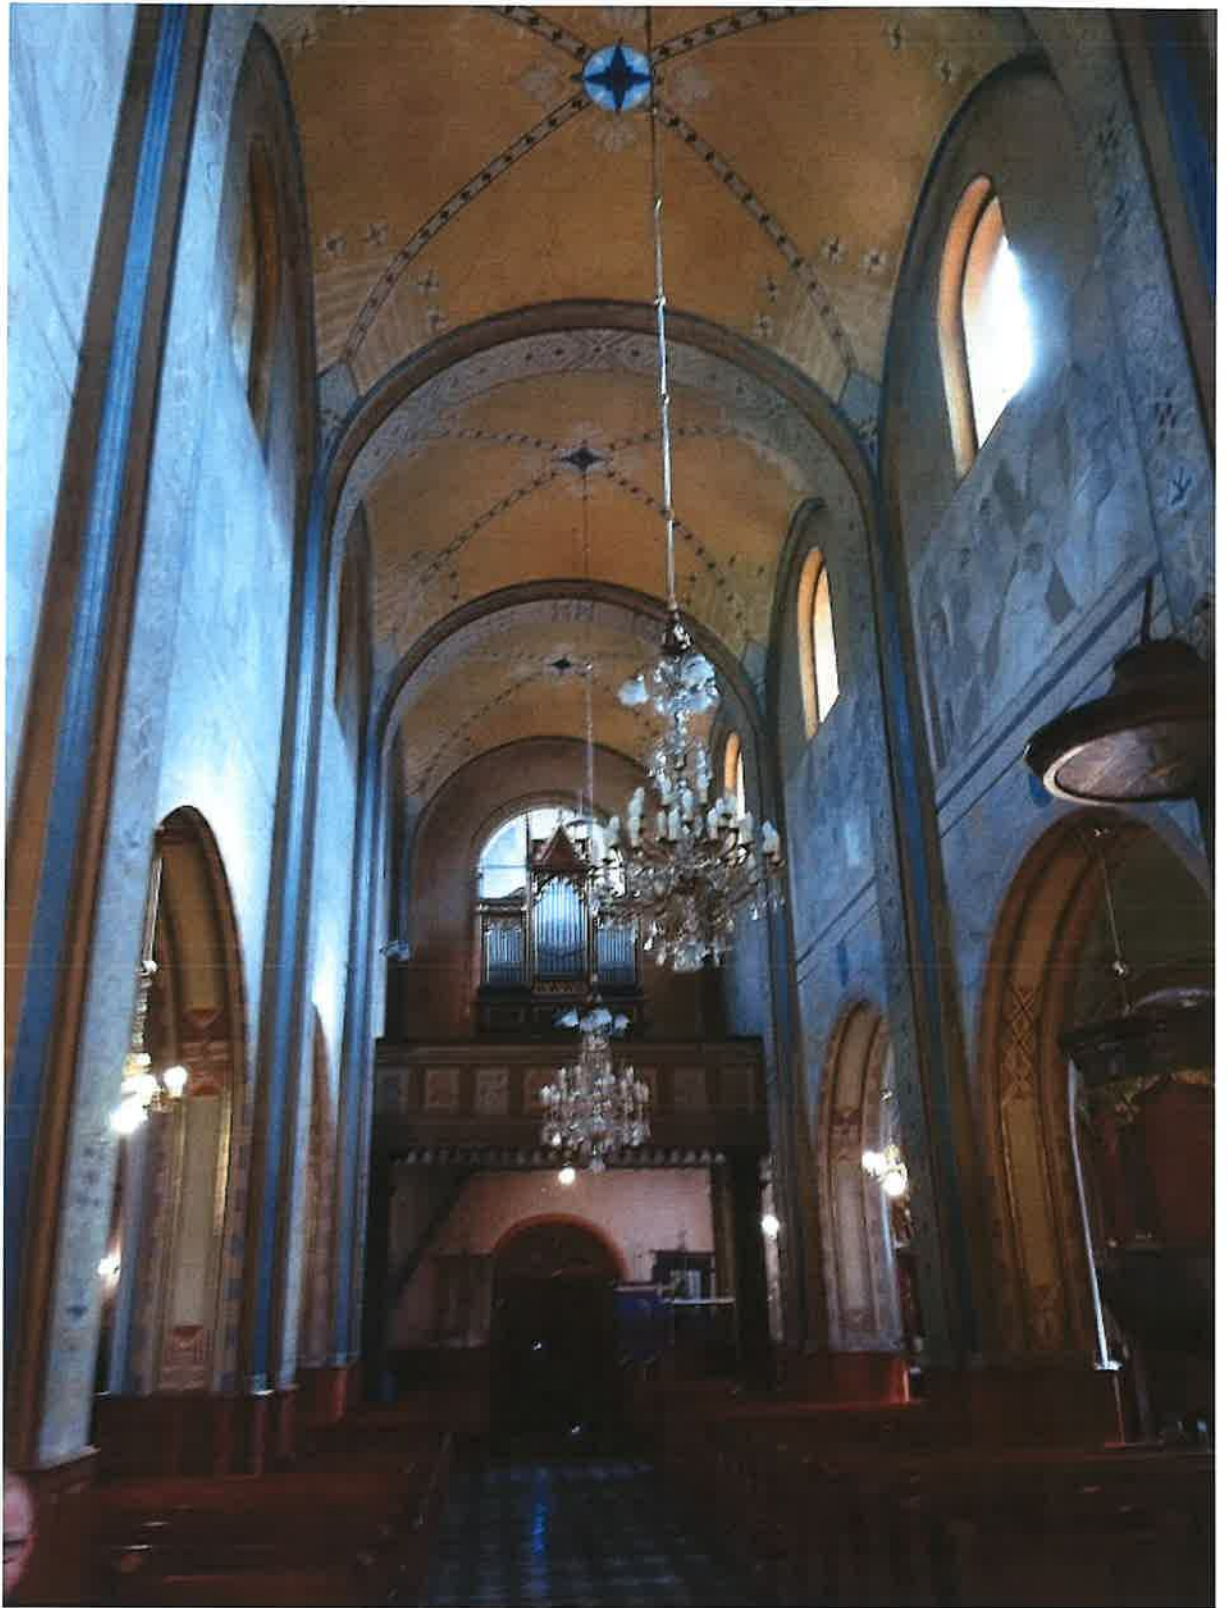
Fot. 2. Tarnawa Dolna. Kościół parafialny p.w. Św. Jana Kantego. Wnętrze . Nawa główna widok w kierunku chóru muzycznego.

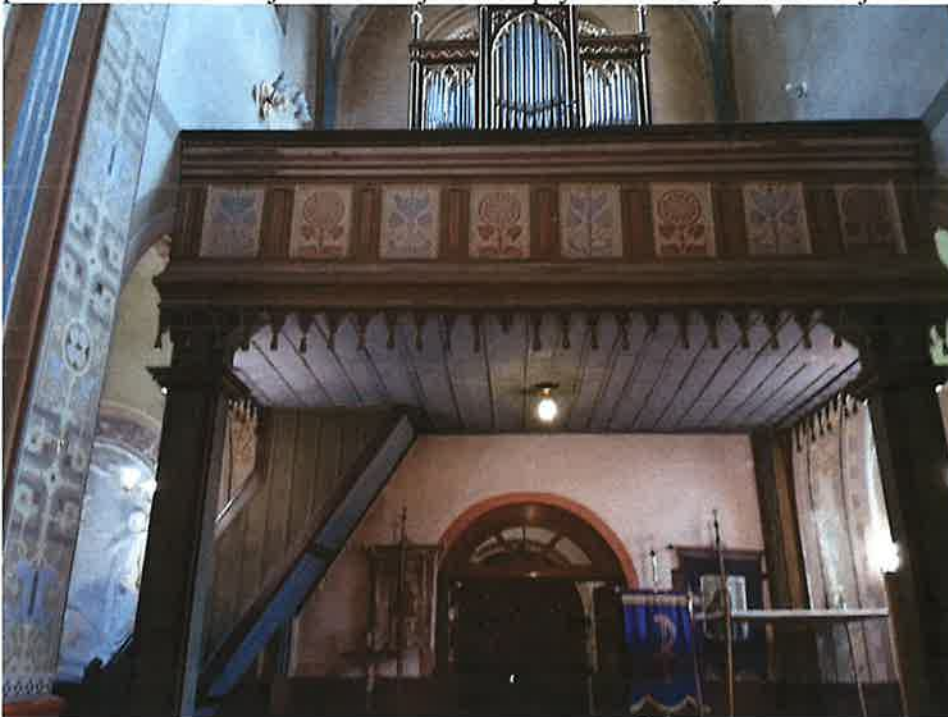
Fot. 12. Tarnawa Dolna. Kościół parafialny p.w. Św. Jana Kantego. Wnętrze. Nawa główna, Widok na chór muzyczny.

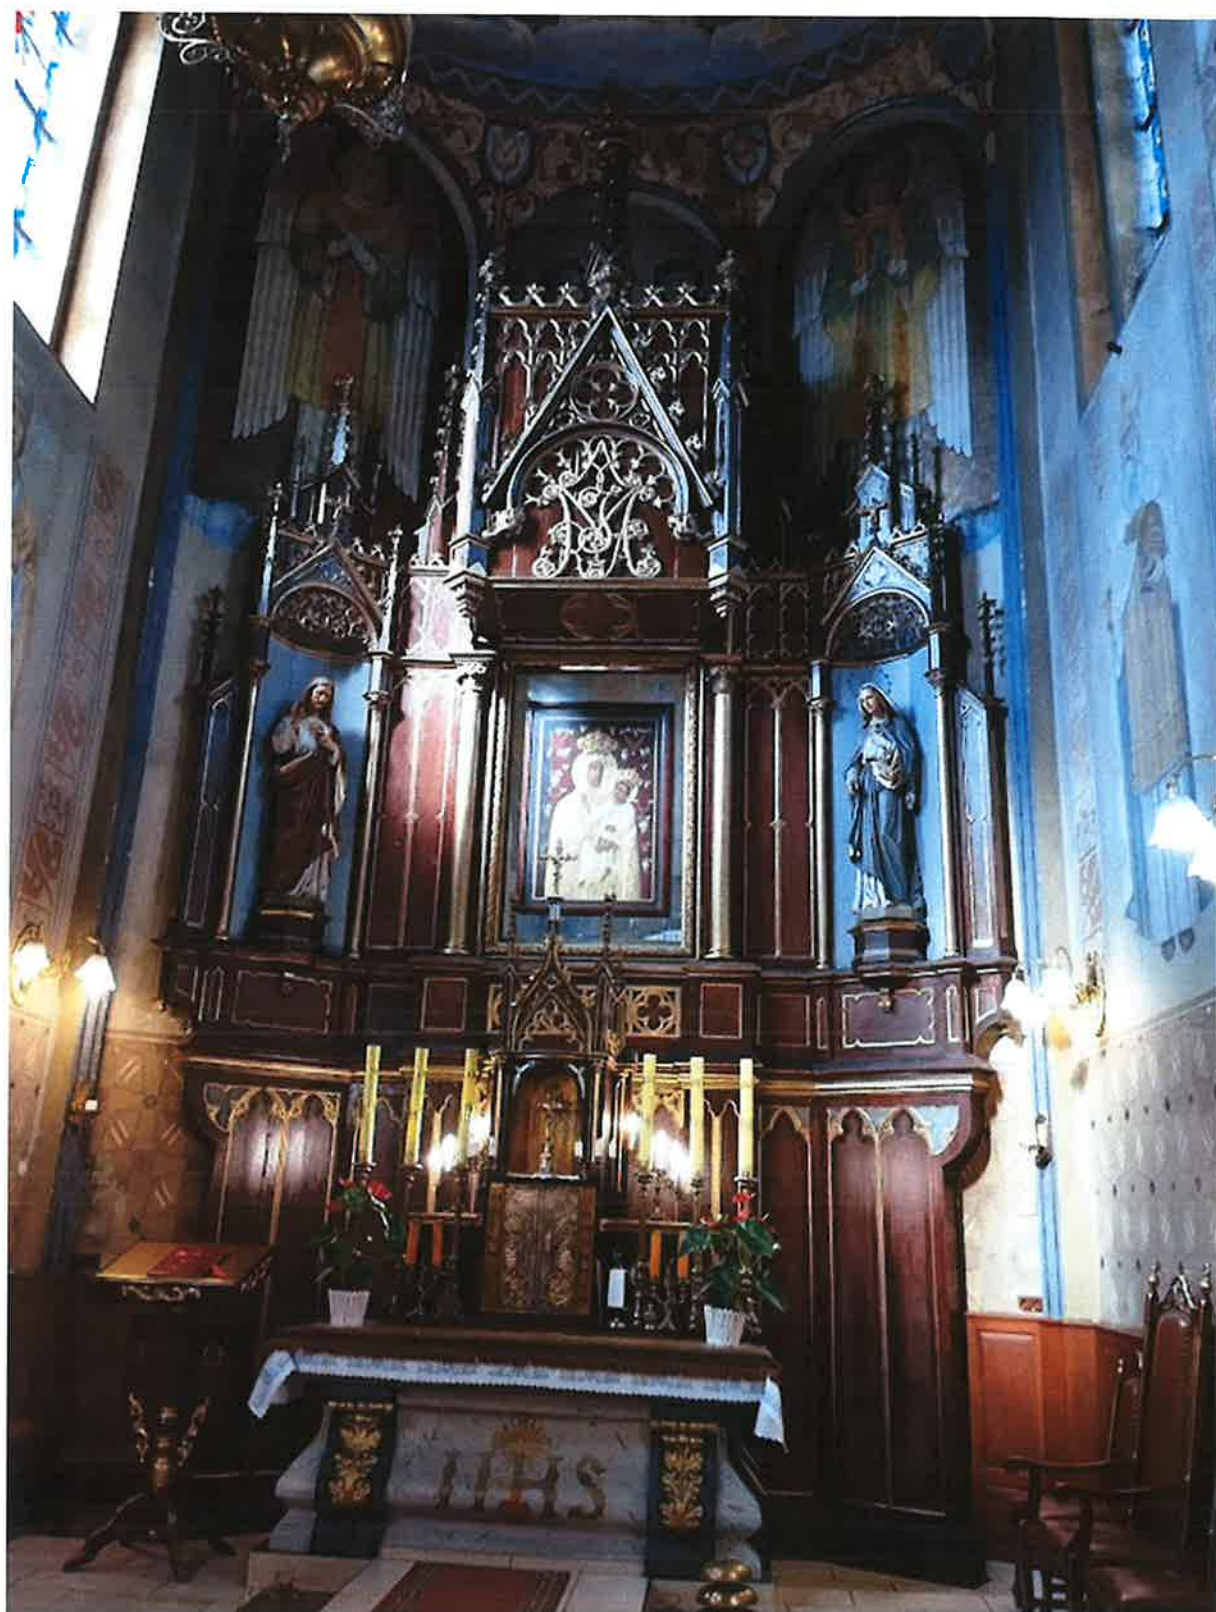
Fot. 15. Tarnawa Dolna. Kościół parafialny p.w. Św. Jana Kantego. Wnętrze. Prezbiterium

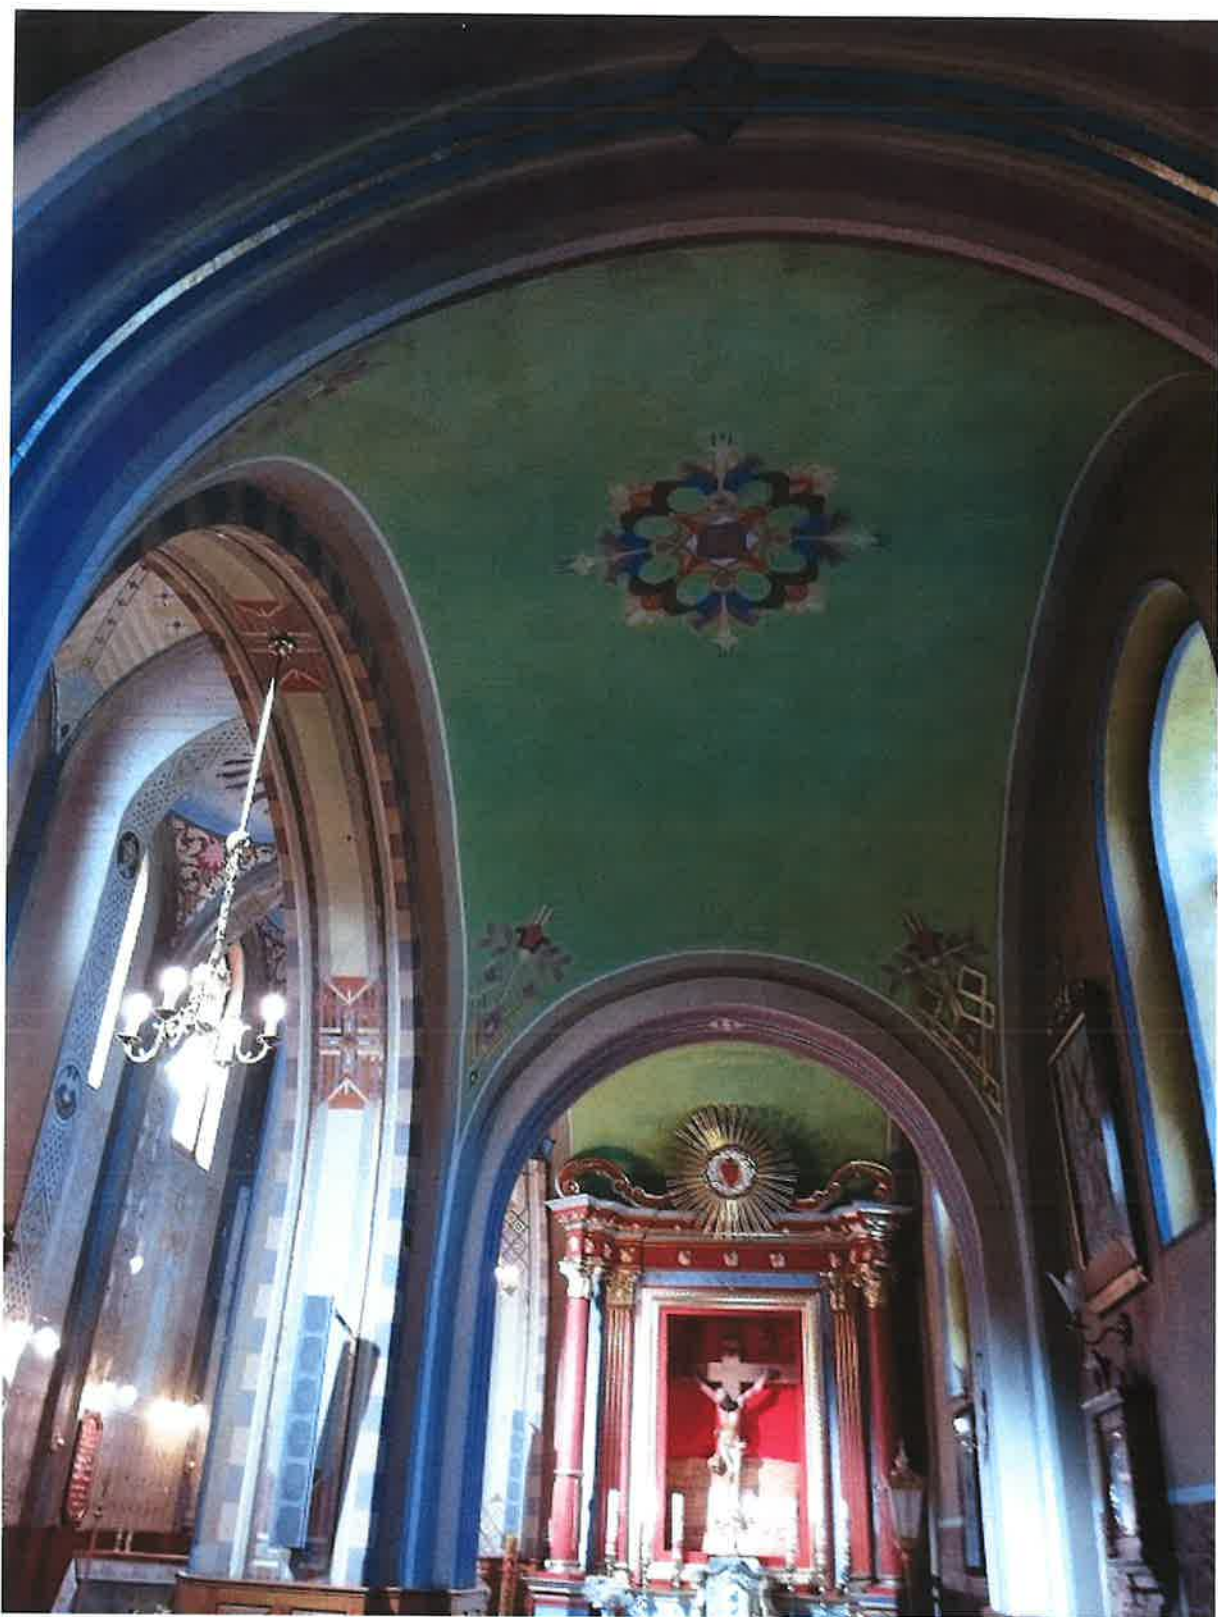
Fot. 29. Tarnawa Dolna. Kościół parafialny p.w. Św. Jana Kantego. Wnętrze. Fragment nawy bocznej po stronie południowej.

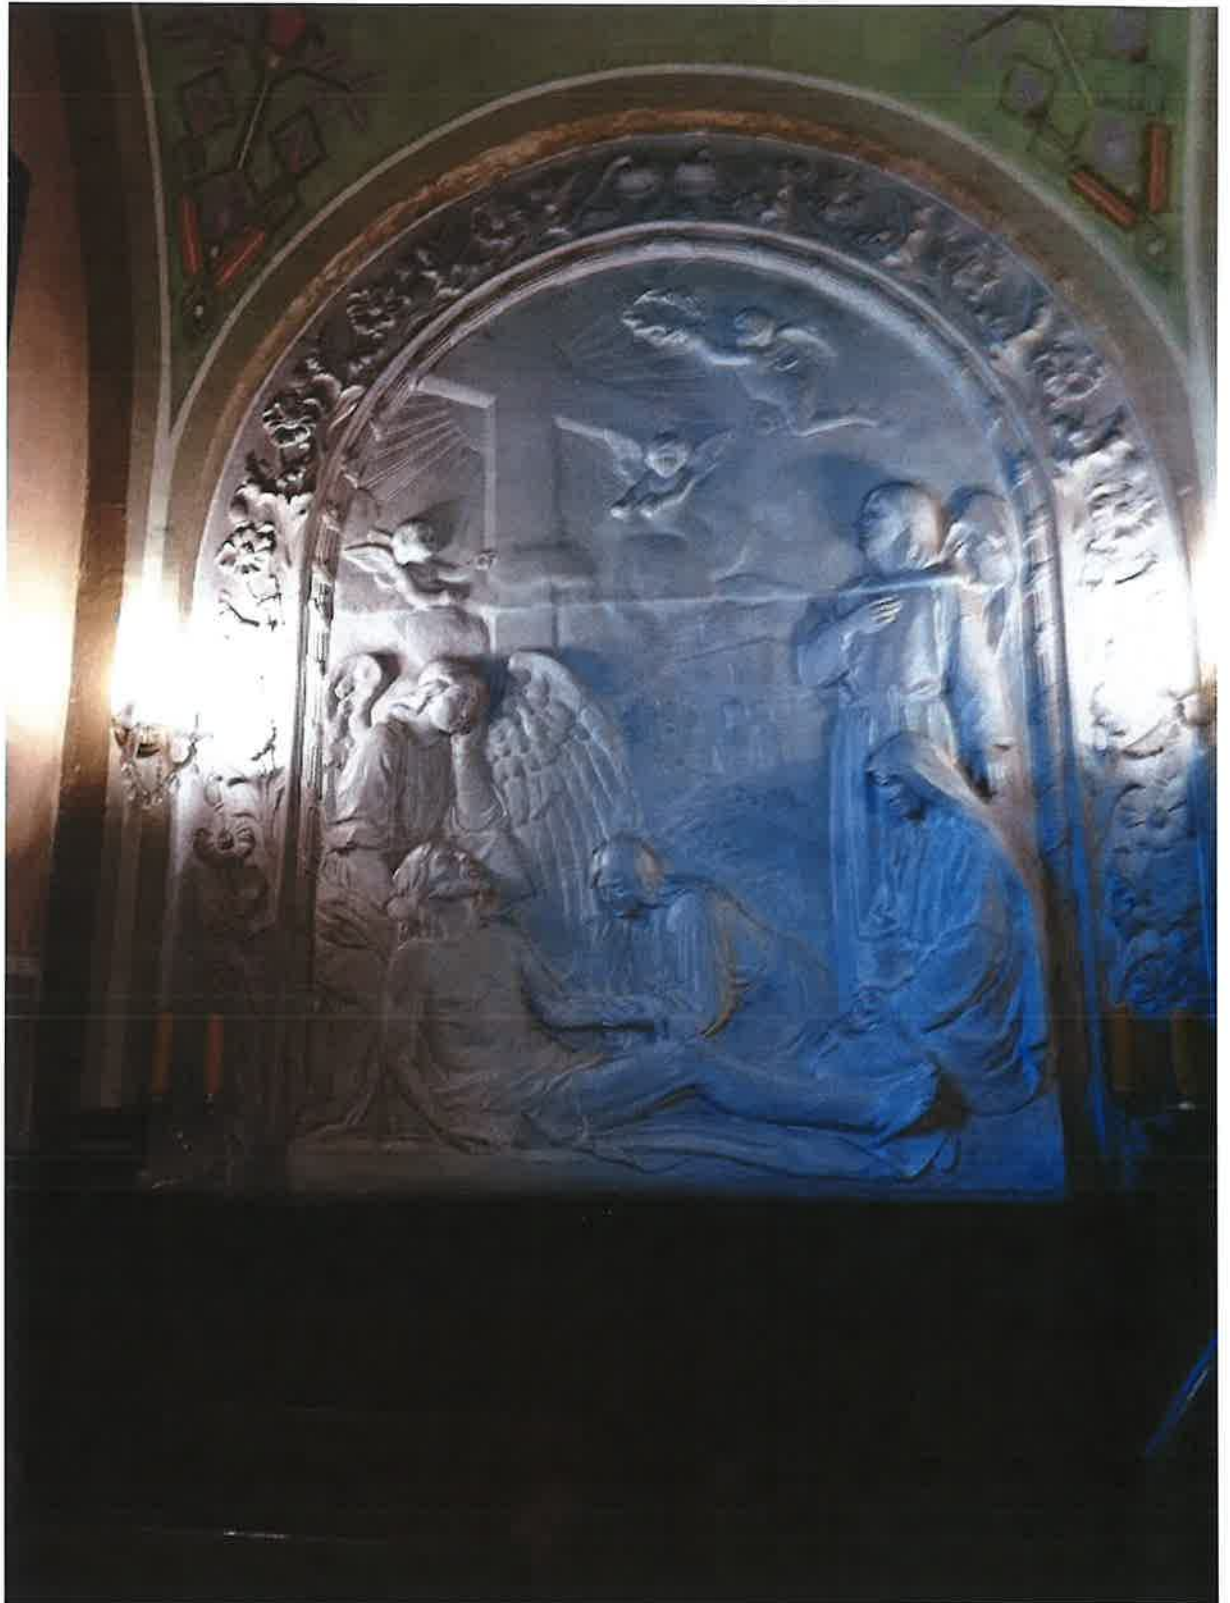
Fot. 31. Tarnawa Dolna. Kościół parafialny p.w. Św. Jana Kantego. Wnętrze.
Fragment wnętrza nawy bocznej po stronie południowej z płaskorzeźbą Alojzego
Bunscha.
